# ANÁLISE DOS RISCOS E SEUS FATORES COMO PATOLOGIAS CONSIDERANDO A SEGURANÇA DE TRABALHO EM OBRAS DE ARTES ESPECIAIS

Para exemplificar os princípios e conceitos apresentados nesta pesquisa, foi realizado um estudo de caso no Viaduto Padre João Musch inaugurado no ano de 1968. Os fatos foram observados e analisados, com a função de tentar desvendar o motivo de suas causas. Bem como, a partir das visitas e vistorias realizadas no local, puderam-se ver de perto os principais danos ocorridos no concreto armado da construção e seus possíveis riscos mecânico e ocupacionais do trabalho.

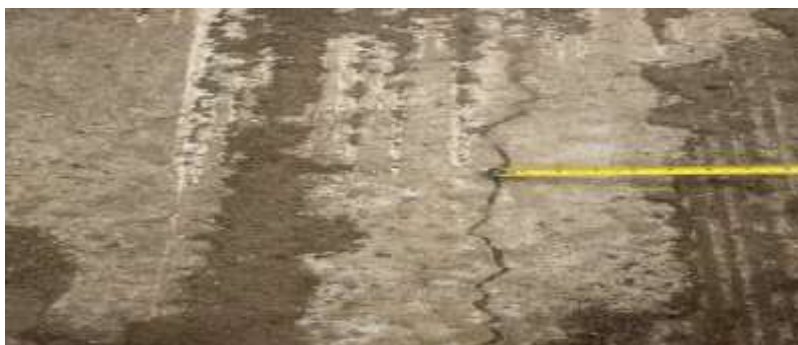
Foram encontradas fissuras no vão central do viaduto, na parte superior, localizada no tabuleiro (passagem dos veículos). Essas prováveis fissuras foram encontradas na parte de concreto armado do viaduto, embaixo da camada asfáltica. Segundo responsável pela obra, Engenheiro Jorge Godoy, *"a camada asfáltica estava acima do limite permitido pela norma, em alguns trechos chegou-se a 25 cm de altura, sendo que a norma preconiza 5 à 10cm gerando um sobrepeso em toda extensão do viaduto, pois acumulou uma sobrecarga de 576 kg/m<sup>2</sup>, o que aumentou sua carga em 600 vezes mais"*.

**Causas da fissura:** num todo, o sobrepeso, a falta de manutenção e o acúmulo de água da chuva, foram as maiores causas do aparecimento de fissuras no viaduto, a fissura surge como forma de aliviar essas tensões.

**Figura 3:** Fissura na parte superior do vão central do Viaduto.

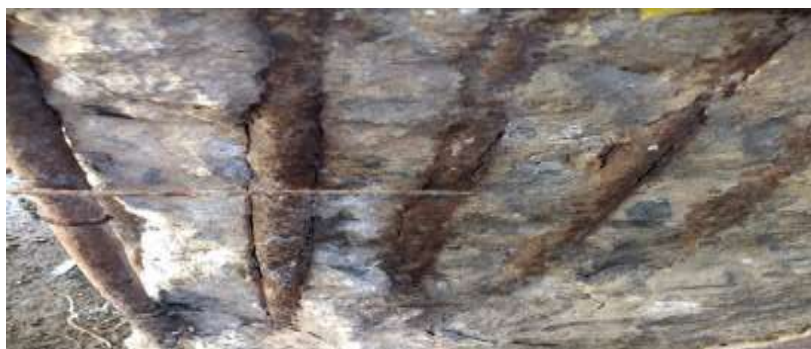
A armadura está exposta Figura 4, devido à perda de cobrimento, o viaduto foi construído todo em concreto armado, possui nove pilares, uma estrutura Hiperestática (indeterminada), muito comum na época de sua construção. Causas da carbonatação: a oxidação que ocorre quando o material fica exposto ao contato com gases nocivos ou com a umidade, pôde-se observar a corrosão avançada da peça estrutural, com as ferragens à mostra em várias localidades, é um fenômeno físico-químico oriundo das reações de gases ácidos do ambiente com os produtos alcalinos do concreto.

**Figura 4:** Carbonatação nos pilares do viaduto.

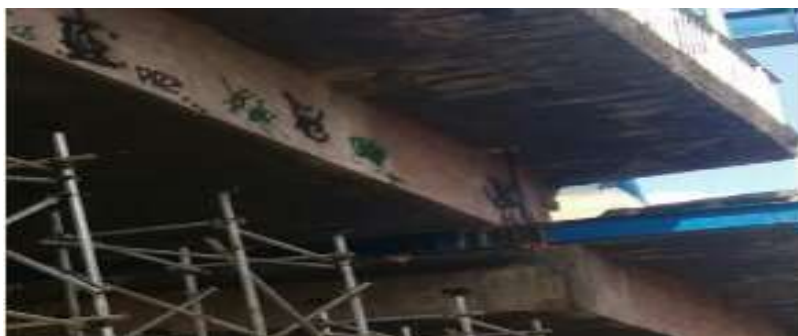
**Figura 5:** Içamento do vão para reparo do dente gerber

Segundo o responsável da obra, o engenheiro Jorge Godoy, "foi necessário realizar o içamento das vigas gerber Figura 5 danificadas através de macacos hidráulicos (Figura 6) para restauração de inúmeras fissuras e trincas encontradas nos apoios dos dentes, com a reparação dos dentes, com colocação de produto para alcalinização (hidratação) do concreto antigo, pois o ph do concreto (proteção) diminuiu no decorrer dos anos, foi aplicado um inibidor de corrosão nas armaduras para fazer uma limpeza, em outras partes foi retirado o concreto antigo e restaurada com argamassa polimérica (impermeabilizante) para a recomposição do concreto retirado. Após a retirada da forma foi realizado a finalização da impermeabilização com argamassa cristalizadora, afim de inibir qualquer cristalização, foi feito a colocação de apoios do tipo Neoprene Fretado com uma espessura de 5,2 cm, (um tipo de borracha especial que possui várias chapas em seu meio), tem a função de fazer o alongamento incertamente do viaduto ocasionando sua frenagem e aceleração, devido ao tráfego sob o viaduto, essa borracha fica localizada entre o apoio e o vão que foi içado, o serviço foi finalizado recolocando o vão em seu devido lugar, foram restauradas as juntas de dilatação com epóxi (um tipo de cola muito resistente) na estrutura das lajes, fazendo o fechamento entre o vão içado e o fixo na parte superior do viaduto".

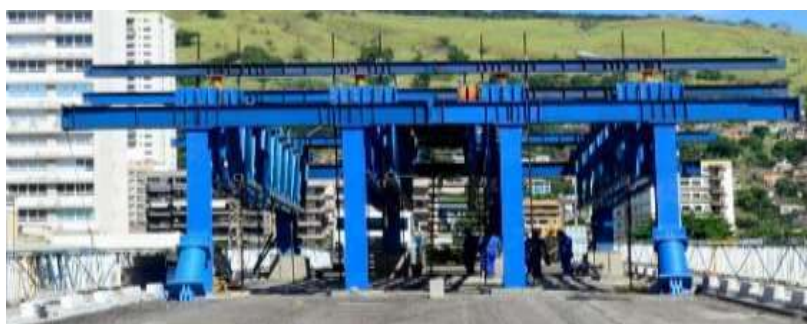
**Figura 6:** Macacos Hidráulicos Para Procedimento de içamento
