## ANÁLISE ESTRUTURAL EM VIGAS E PILARES NA SEDE DA ASSOCIAÇÃO DE MORADORES, CIDADE DOS MENINOS, DUQUE DE CAXIAS –RJ.

Junior D. F.S.<sup>1</sup> Assis R. P. <sup>2</sup>; Soares P. F. C. <sup>2</sup> Pires G. D. <sup>2</sup>

1 Aluno Graduação Engenharia Civil- <sup>2</sup> Docentes Engenharia Civil

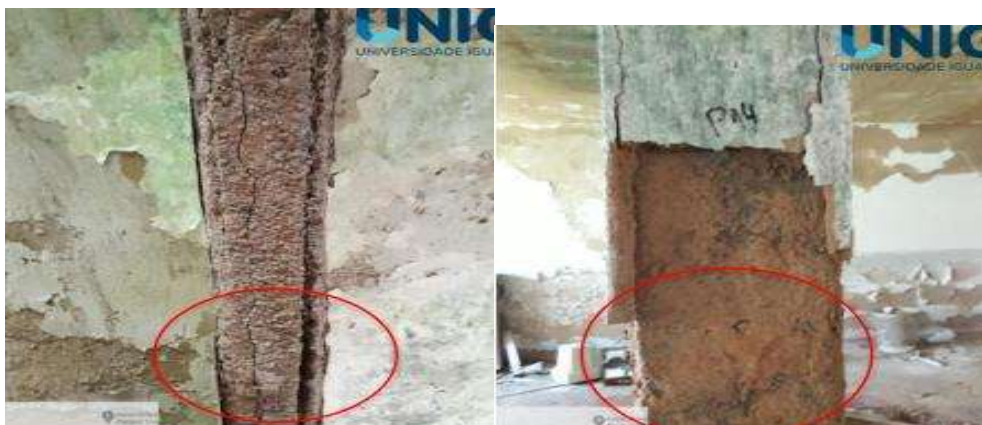
Figura 1- Pilar Central da brinquedoteca Figura 2- Viga Central da brinquedoteca Fonte: Sá (2022)

Foi objeto desse estudo o pilar central do espaço, vide figura 1, onde apresentava deslocamento em seu cobrimento além de deformidade na área circulada, assim como uma viga estrutural, vide figura 2, que apresentava também deslocamento de seu revestimento.

Possíveis causas foram constatadas nessas duas estruturas, a primeira relacionada ao pilar já mencionado apresentava perda de resistência devido à falha nas armaduras, possivelmente relacionada à umidade o que gerou a corrosão das armaduras desse elemento, tais falhas descritas apresentavam perdas de seção longitudinal além de deformidade.

Concernente ao segundo elemento estrutural estudado (viga) constatou-se o deslocamento de seu revestimento, perda de resistência devido à falha nas armaduras, possivelmente relacionada à umidade, além de apresentar uma fissura horizontal longa e contínua em todo seu comprimento.

A figura 1 apresentada acima refere-se a um pilar estrutural localizado na área denominada brinquedoteca dessa associação de moradores onde tal estrutura apresentava deslocamento em seu cobrimento, além de um embarrigamento na área destacada.

Segundo destaca Sá (2022) a ocorrência da primeira patologia possa ter acontecido devido a problemas decorrentes à umidade ascendente e o embarrigamento devido à perda de seção das armaduras após a ação constante da água, onde a mesma passou a apresentar corrosão desse elemento construtivo.

Dessa maneira a intervenção sugerida para o reforço foi o do aumento de seção com concreto armado, como menciona Cánovas (1998), por tratar-se de um sistema muito empregado, devido suas vantagens, principalmente econômicas e de fácil execução, em relação a outros sistemas de reforço.

Concernente ao aumento da seção transversal da viga, vide figura 2, o processo de execução ocorre da mesma maneira que foi explicado para o pilar. O concreto antigo deve ser apicoado para garantir uma maior aderência do concreto a ser adicionado. Almeida (2005) lista duas maneiras de aumentar a seção quando o reforço ocorre devido ao momento fletor:
