## **ESTUDO DE CASO SOBRE A REFORMA DO TELHADO DO PAVILHÃO PRINCIPAL DO 15º BATALHÃO DE POLÍCIA MILITAR, DUQUE DE CAXIAS, RJ.**

**RESUMO** - O artigo apresenta um estudo de caso detalhado sobre a reforma de telhado realizada no pavilhão principal do 15º Batalhão de Polícia Militar. O objetivo desse estudo foi descrever a reforma do telhado e os métodos utilizados durante o processo construtivo. A revisão de literatura realizada no artigo abrangeu diversos tópicos relevantes: teoria das treliças, os diferentes tipos de madeiramento e de telhas, mais utilizadas no Brasil, e a importância da segurança no trabalho nas reformas de telhado. As etapas da reforma incluíram: remoção de todas as telhas; substituição de todo o madeiramento danificado; tratamento das madeiras com cupinicida; alterações no espaçamento entre os caibros e no diâmetro da calha; aumento na quantidade e no diâmetro dos buzinotes e substituição por telhas de 6mm. Durante a execução da reforma, os operários seguiram os procedimentos de segurança adequados, utilizando os Equipamentos de Proteção Individual (EPIs) e de Proteção Coletiva (EPC) necessários. Eles também foram devidamente instruídos sobre a NR 35, que diz

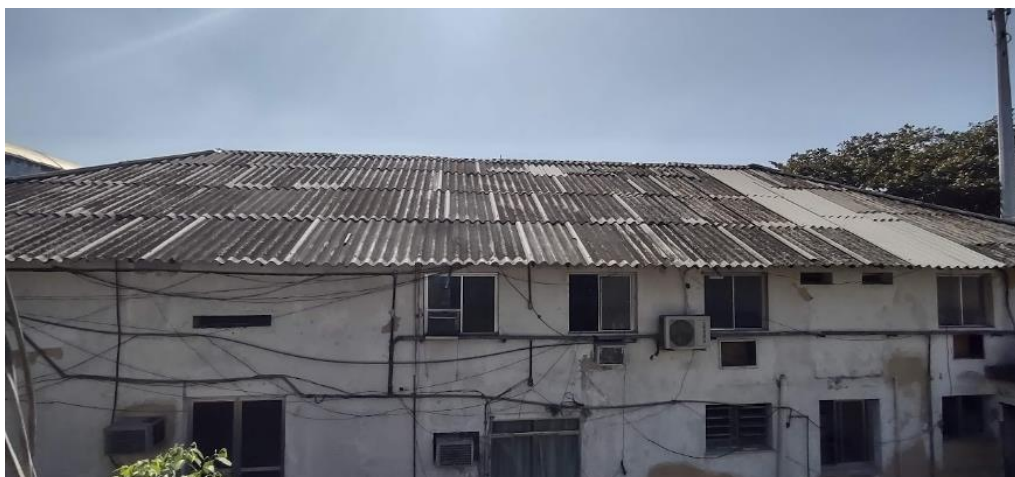
Na Figura 4 é possível observar o telhado antes da reforma. Pode-se notar algumas telhas que foram substituídas recentemente e que tem um acúmulo de telhas antigas, pedaços de telhas feitos de emenda e falta de cumeeiras na parte superior do telhado

FIGURA 4 - Telhado antes da reforma Fonte: Autor, 2022.

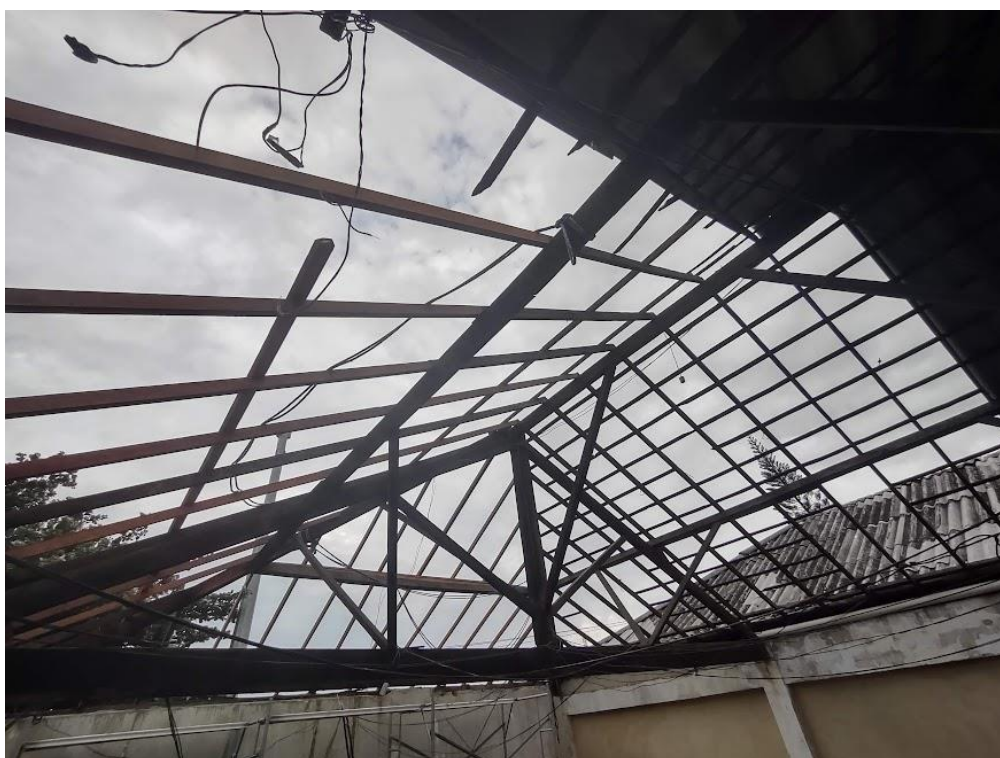
Durante o processo de destelhamento, foi observado que uma parte considerável dos caibros e ripas estava frágil devido às ações dos cupins. Infelizmente, durante o processo de retirada das telhas, alguns caibros e ripas acabaram quebrando. Esses danos foram reparados durante a reforma, garantindo a substituição adequada das estruturas comprometidas e a segurança geral do telhado.

*Figura 5 - Estrutura do telhado após o destelhamento Fonte: Autor, 2022.*

A Figura 5 mostra a estrutura do telhado logo após o processo de destelhamento. É possível observar que a trama foi montada para a instalação de telhas coloniais, utilizando caibros e ripas. O espaçamento entre os caibros é de 40cm, e mesmo após as reformas anteriores, a posição das ripas não foi alterada

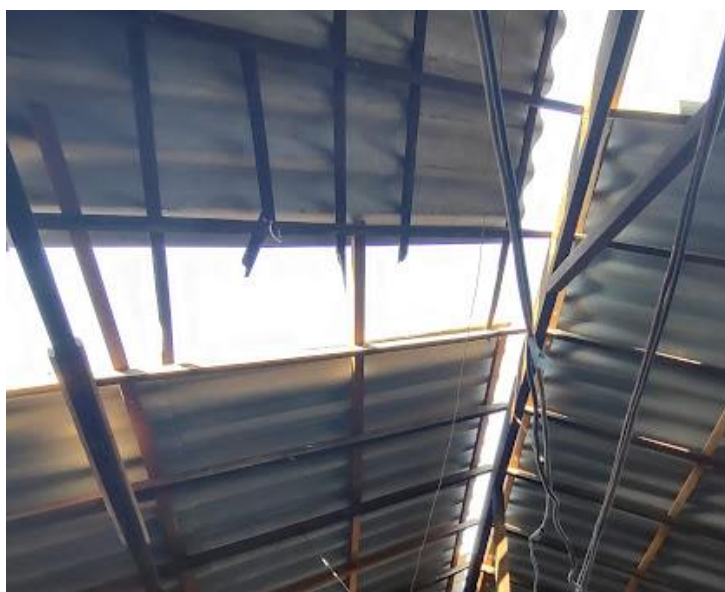
Figura 6 - Espaçamento das ripas Fonte: Autor, 2022.

Na Figura 6 é possível observar a diferença entre a estrutura do telhado antes e após a reforma. Antes da reforma, o espaçamento entre as ripas era de 20cm, e na Figura é possível notar uma ripa quebrada, indicando que essa peça estava solta.

Durante a reforma do telhado, foi realizada uma alteração na estrutura, aumentando o espaçamento entre as ripas de suporte. O distanciamento entre as ripas foi ampliado para 80cm, estabelecendo que cada telha teria três peças de madeira apoiadas verticalmente.

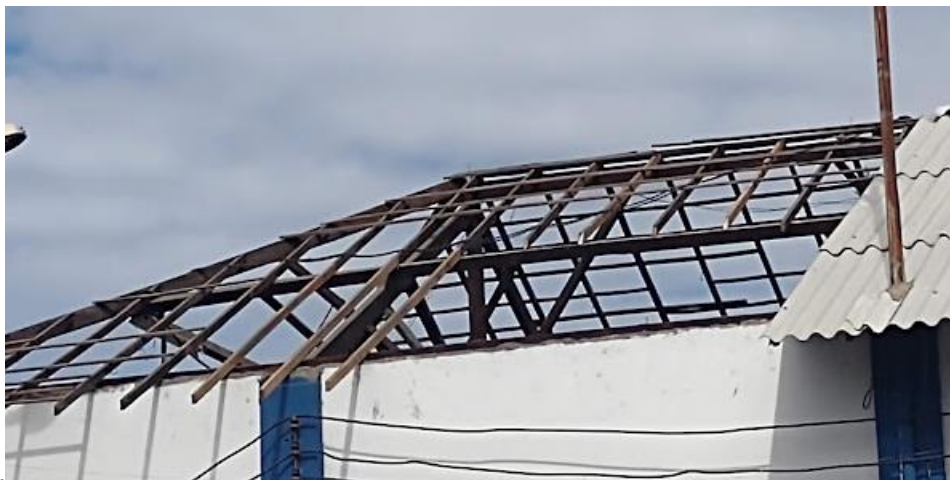
*Figura 7 - Caibros novos Fonte: Autor, 2022.*

Durante a substituição dos caibros e ripas, foram utilizados caibros de maçaranduba como material de substituição. Apesar de terem uma seção maior do que a ripa, a carga da estrutura foi reduzida devido ao aumento do espaçamento entre as ripas. Os caibros, que tinham apenas 3 metros de comprimento, foram cortados em um ângulo de 45º na ponta para garantir a continuidade das peças e fixados na terça com pregos. É importante ressaltar que essas peças não ficam em balanço, mas sim apoiadas na terça, proporcionando estabilidade e sustentação adequadas ao telhado, como mostra a Figura 7.

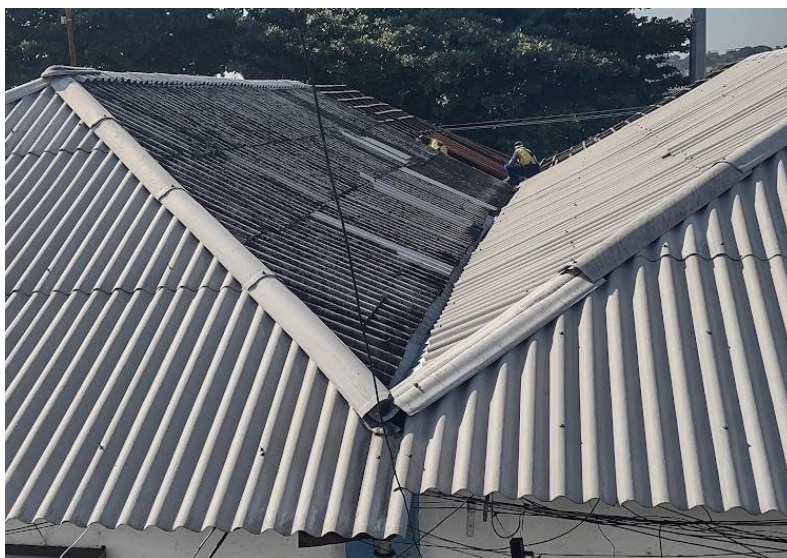
Antes da reforma, o telhado apresentava vários vazamentos que causavam infiltrações nas salas do batalhão. Esses vazamentos eram resultado de má execução do telhado antigo, com telhas com furos em locais onde não havia parafusos e telhas parafusadas sem vedação adequada. Além disso, a calha existente no telhado, com uma largura de 60 cm, não era capaz de suportar a vazão da chuva, o que contribuía para a entrada de água nas salas.

*Figura 8 - Tamanho da calha antiga. Fonte: Autor, 2022.*

É possível observar na Figura 8 que o tamanho da calha atende aos requisitos mínimos da norma e ainda assim estava transbordando em chuvas intensas, devido a isso foi feito um aumento no diâmetro do da calha, aumento na quantidade de buzinos e aumento no diâmetro dos buzinos para 150mm, também foi feito um aumento na quantidade de buzinos no telhado, havia apenas dois buzinos por calha e foram adicionados mais três buzinos, totalizando um número final de cinco buzinos em cada calha, assim atendendo a norma e evitando que a água transborde novamente.

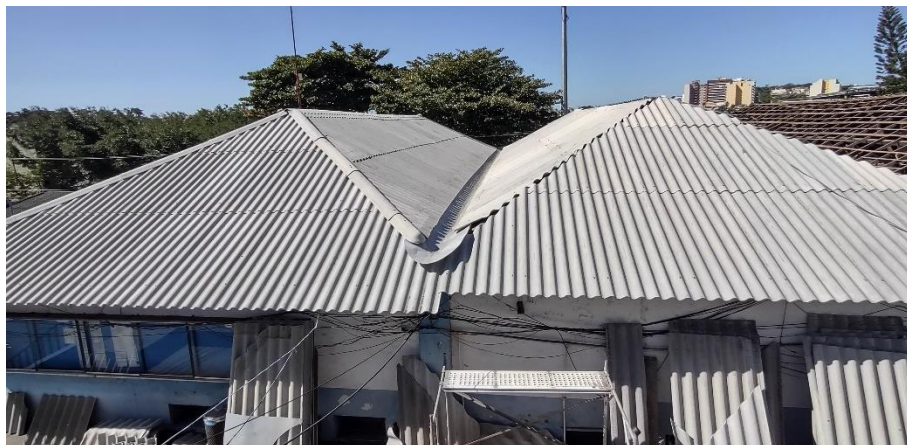
*Figura 9 - Posicionamento da nova calha. Fonte: Autor, 2022.*

A Figura 9 mostra a primeira parte do telhado concluída, a segunda parte sendo finalizada restando apenas as cumeeiras e espigões serem posicionados, e a terceira parte no canto direito após a remoção das telhas. A instalação da nova calha só poderia ser realizada quando as duas águas interiores do telhado estivessem sem telhas. Isso foi necessário para permitir a troca da primeira parte das madeiras, que seriam fixadas na estrutura de apoio.

**b. instalação da nova calha e buzinotes** - Após a conclusão do madeiramento, foi realizada a instalação da nova calha de 1,20 metros de largura, juntamente com os buzinotes necessários. Essa nova calha permitiu uma melhor captação da água do telhado, evitando vazamentos e infiltrações nas salas do batalhão.

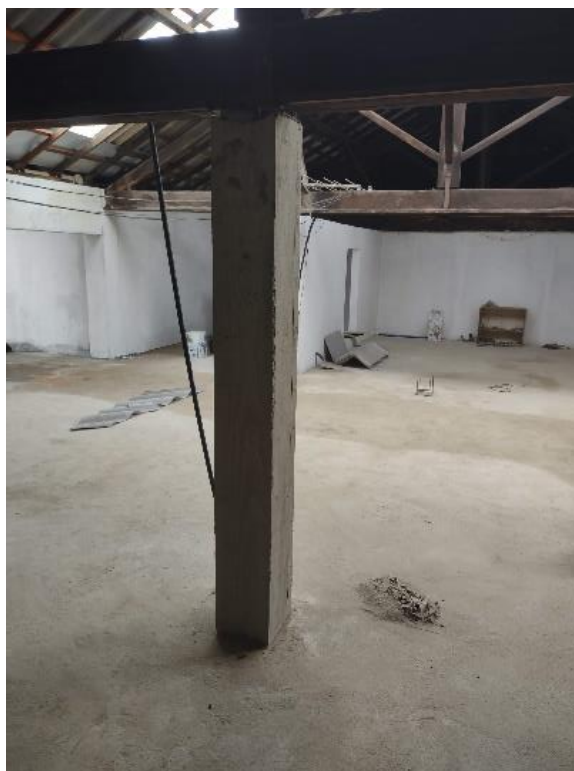
A área do sótão do batalhão, que costumava ser utilizada como espaço para arquivos da polícia, apresentava uma situação crítica em relação à estrutura de madeira. Especificamente, as pontas das vigas de madeira que estavam apoiadas na viga de concreto do batalhão estavam deterioradas devido ao apodrecimento. Para garantir a segurança e estabilidade dessa área, foram

Figura 10: Pilar de suporte concluído. Fonte: Autor, 2022.

realizadas medidas de reforço estrutural. Foram construídos três pilares de suporte, que foram posicionados de forma estratégica nas vigas comprometidas.

Para garantir a segurança da estrutura no sótão do batalhão, foi estabelecido que pilares seriam construídos para apoiar as vigas de madeira comprometidas. O engenheiro responsável pela reforma dimensionou as vigas para suportar a carga necessária e definiu que os pilares teriam dimensões de 25x25 centímetros.

A Figura 10 mostra o pilar concluído, que ficou encostado na viga de madeira, pois como é apenas um pilar de suporte, ele irá trabalhar no momento fletor da viga, apoiando caso necessário e garantindo a resistência.

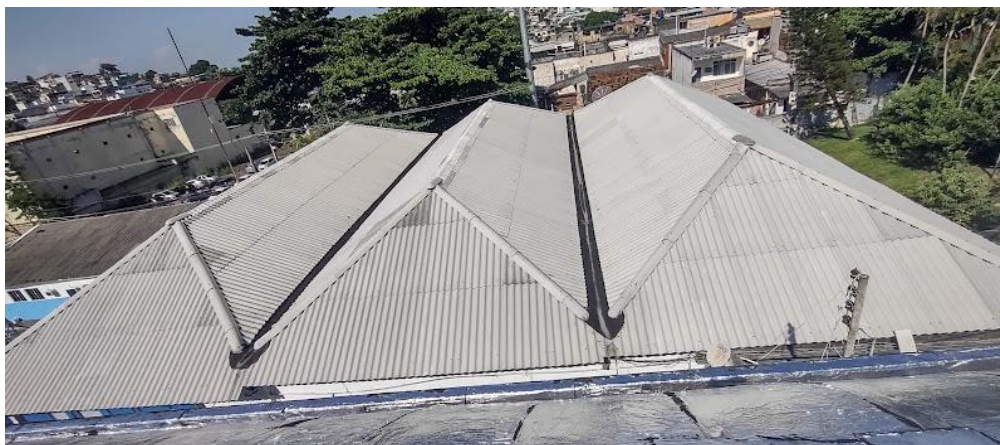
*Figura 11: Telhado finalizado Fonte: Autor, 2022.*

Na Figura 11 é possível observar o telhado após a sua finalização, com as cumeeiras, espigões e cumeeiras de canto instaladas, as telhas foram instaladas com parafusos de telha com vedação.
