## Patologias e recuperação de vias não pavimentadas em unidades de conservação - Parque Natural Municipal de Nova Iguaçu. Estrada da Cachoeira

Victor Rodrigues de Freitas<sup>1</sup>; Giana Laport Alves de Souza<sup>2</sup>

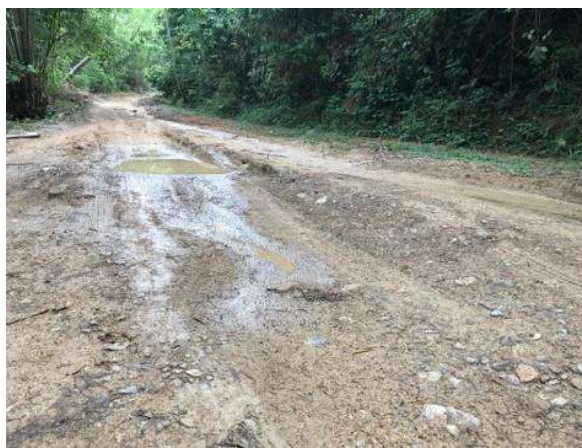
**Figura 1** – Trecho da Estrada da Cachoeira (Fonte: O autor, 2019).

Neste trecho encontra-se problemas de drenagem e trilhas de roda bastante acentuados. A drenagem superficial é ineficaz devido à ausência de dispositivos de escoamento para as águas superficiais, com isso a água permanece na superfície de rolamento, sob a ação do tráfego onde surgiu depressões e trilhamentos de rodas podendo, ainda, causar erosões e rompimento das bordas da estrada.

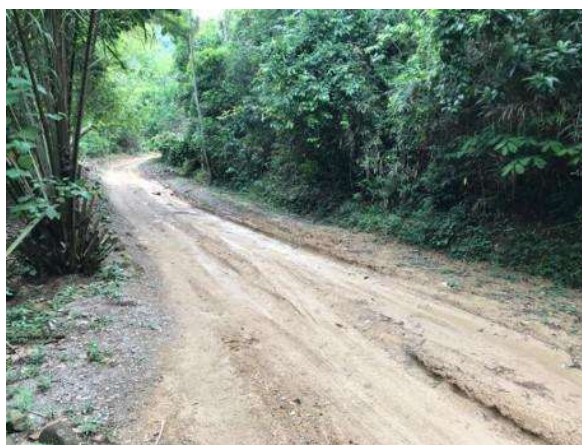
A figura a seguir apresenta um exemplo encontrado no trecho estudado de seção típica de seção transversal imprópria. Verificamos que a declividade do trecho não permite com que a água siga seu caminho de forma natural para as laterais do greide estudado, com isso gera problemas no pavimento gerando patologias descritas na foto acima. A inclinação deve ser compatível com a necessidade do projeto o que neste caso não possui coerência.

**Figura 2** – Sensação transversal imprópria (Fonte: O autor, 2019).

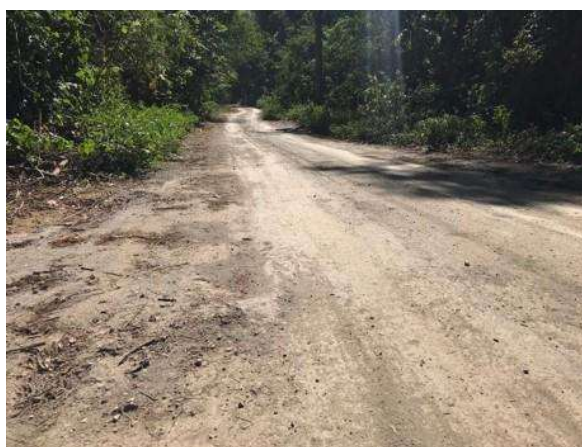
**Figura 3** – Trecho da estrada após intervenção da Prefeitura Municipal de Nova Iguaçu (Fonte: O autor, 2019).

As intervenções realizadas pela prefeitura do município apresentaram ótimos resultados. Tais resultados foram suficientes para que uma escola do município de Nova Iguaçu junto ao Parque Natural Municipal de Nova Iguaçu – PNMNI realizasse uma ação com alunos que pode ser observada na figura a seguir:

O pavimento construído pela prefeitura foi aplicação de brita associada a cimento permitindo assim uma boa qualidade na utilização da via. A figura abaixo apresenta esta aplicação. A figura abaixo apresenta um trecho da estrada onde foi realizada a intervenção:
