# USO DO MICROSCÓPIO OPERATÓRIO PARA REMOÇÃO EFICAZ DE MATERIAL OBTURADOR EM UM RETRATAMENTO ENDODÔNTICO: RELATO DE CASO

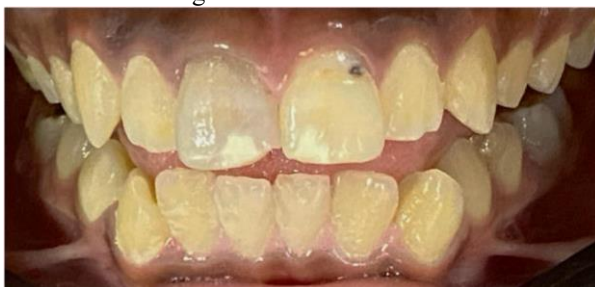
Figura 1 - Exame Clínico

devido a escurecimento do elemento 11 (Figura 1). Durante a anamnese, o paciente relatou ter sofrido trauma na região anteriormente.

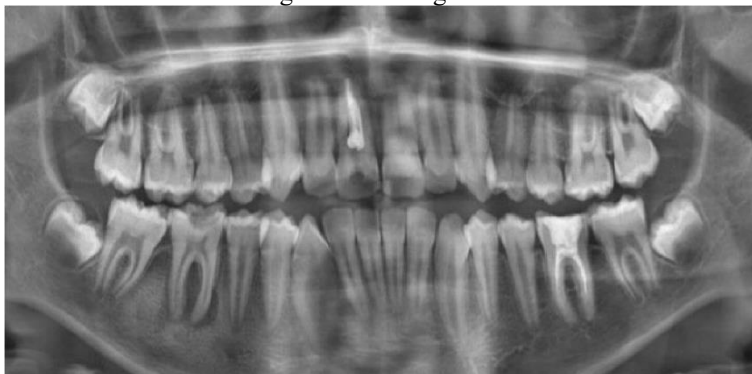
Figura 2 - Radiografia Panorâmica

A radiografia panorâmica inicial permitiu a avaliação geral das estruturas dentárias e ósseas, evidenciando o elemento 11 com alteração sugestiva de insucesso endodôntico prévio (Figura 2). Por meio desse exame foi possível identificar irregularidades na radiopacidade do material obturador, indicando possível falha na obturação anterior e contribuindo para o planejamento do retratamento.

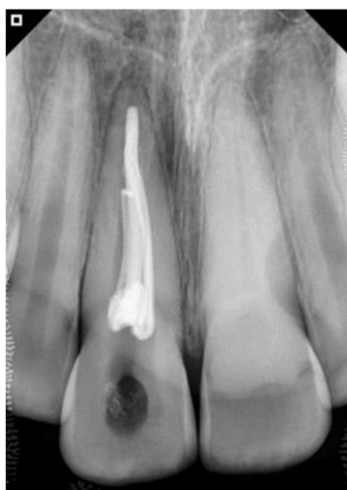
Figura 3 - Radiografia Inicial do dente 11

A radiografia periapical inicial do dente 11 possibilitou uma análise mais detalhada do conduto radicular, revelando falhas no preenchimento do sistema de canais, presença de lacunas de guta-percha, ausência de selamento adequado no terço apical e presença de uma área radiolúcida perirradicular ao nível do forame apical. Essas características são compatíveis com infiltração e manutenção de microrganismos, justificando a indicação de retratamento endodôntico.

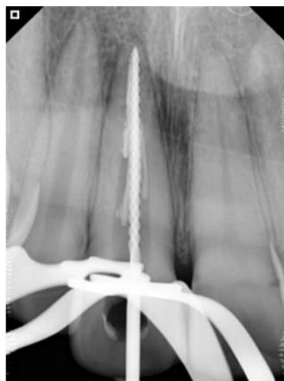
A desobturação com uso das limas manuais foi feita até o limite da odontometria provisória, que foi estabelecida com 2 milímetros aquém do comprimento aparente do dente na radiografia inicial (Figura 3). Ao alcançar este comprimento, foi inserida uma lima do tipo kerr na medida da odontometria provisória estabelecida, e realizou-se uma tomada radiográfica periapical de odontometria (Figura 6) para estabelecer os limites de instrumentação do canal radicular. O comprimento de trabalho (CT) do canal ficou definido em 27 mm, e o comprimento de patência (CP) com 28 mm.

Figura 6 - Radiografia de odontometria constando a presença de guta percha residual.

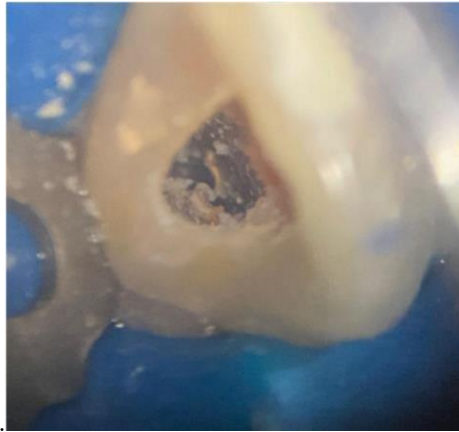
Na análise desta tomada radiográfica e no exame com microscópio operatório (Figura 7), foi possível visualizar a presença de material obturador residual nos terços médio e apical do canal radicular. Foram feitas novas tentativas de remoção deste material obturador com uso das limas do tipo hedstroem e limas do tipo kerr fazendo ampliação do diâmetro do preparo no comprimento de trabalho do canal, porém sem sucesso na remoção total dos fragmentos residuais. Foi feita nova irrigação/aspiração com solução de hipoclorito de sódio a 2,5%, aplicação de medicação intracanal com paramonoclorofenol canforado (Maquira, Brasil), vedamento com obturador provisório (Villevie, Brasil) e agendamento de uma nova consulta de atendimento.

Figura 7: Imagem microscópica de resíduos de guta percha.

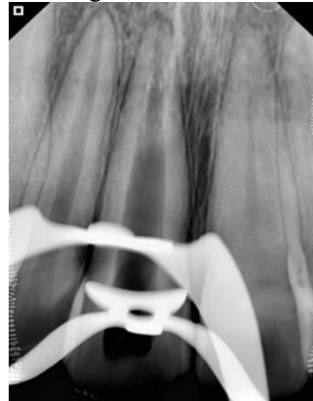
Figura 10: Radiografia do conduto desobturado.

A radiografia pós-desobturação evidencia um conduto radicular limpo e sem presença de material obturador residual (Figura: 10). A limpeza satisfatória do conduto é determinante para favorecer a desinfecção e alcançar melhor resultado no tratamento endodôntico realizado.

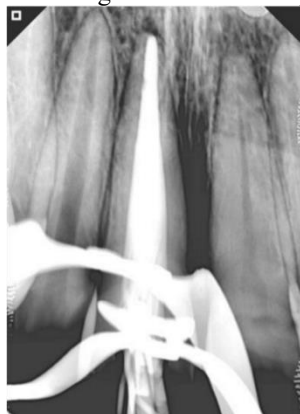
Figura 12: Radiografia controle de qualidade

Iniciou-se sequencialmente o processo de obturação com a técnica de condensação lateral. Foi feita nova irrigação e posterior secagem do canal radicular com cones de papel absorvente (Denstply-Sirona, Suíça). O cimento endodôntico Endofill (Denstply-Sirona, Brasil) foi manipulado sobre uma placa de vidro (Golgran, Brasil) com uso de uma espátula endodôntica flexível (Golgran, Brasil). O cimento foi inserido no cone de gutta-percha principal e aplicado nos três terços do canal radicular até o limite do CT em 27 mm, no qual o cone principal foi travado. Com uso de espaçadores digitais (Denstply, Suíça) foi feita a condensação lateral, delimitando espaços que foram preenchidos por cones acessórios FF (Denstply-Sirona, Suíça) que foram previamente desinfetados por 1 min em solução de hipoclorito de sódio a 2,5%. Após o preenchimento de todo o canal radicular, foi realizada a radiografia de controle de qualidade (Figura 12). A imagem permite verificar a compactação adequada dos cones acessórios e a uniformidade do preenchimento do conduto. Essa etapa radiográfica é indispensável para confirmar a ausência de falhas, lacunas ou espaços vazios que poderiam comprometer a longevidade do retratamento endodôntico.

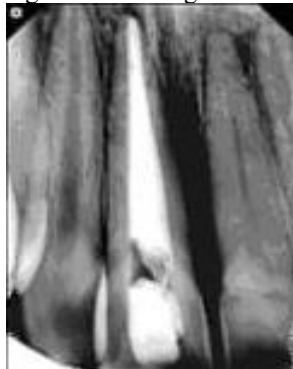
Figura 13: Radiografia final

A Figura 13 corresponde à radiografia final do retratamento endodôntico, evidenciando o canal radicular completamente obturado e selado até o comprimento de trabalho. A imagem demonstra um preenchimento homogêneo e contínuo, indicando que o objetivo terapêutico foi alcançado de forma satisfatória.

Após a verificação do preenchimento adequado do canal, foi feito o corte dos cones com uso de um instrumento de Lucas (Golgran, Brasil) aquecido por uma lamparina (Golgran, Brasil), seguido da condensação dos cones de guta-percha com os condensadores de Schilder (Golgran, Brasil) até o limite da junção amelo-cementária. Foi feita a limpeza final da cavidade coronária com uma bolinha de algodão estéril (Apolo, Brasil) embebida com álcool 98% (A'lcool Pring, Brasil). A cavidade foi selada provisoriamente com obturador provisório (Villevie, Brasil), e em seguida foi feita a radiografia final do tratamento endodôntico do dente 11 (Figura 13).
