# **FRATURA DENTÁRIA CLASSE IV: RESINA COMPOSTA DEVOLVENDO ESTÉTICA E FUNÇÃO**

## **RESUMO**

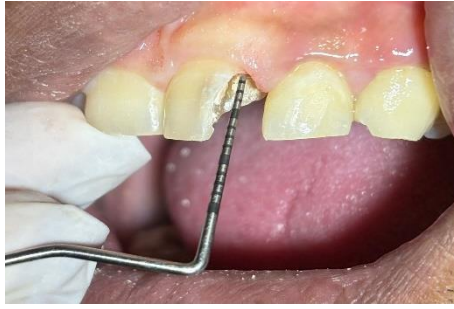
Paciente do sexo masculino, 28 anos, compareceu a clínica odontológica da Universidade Iguaçu - Campos V, localizada em Itaperuna – RJ, para uma consulta de rotina. Durante a anamnese o paciente relatou incomodo em relação a estética do dente 21. Durante exame clínico, observou-se fratura subgengival envolvendo as faces distal e incisal associada com doença carie, o que comprometia sua estética e autoestima (Figura 1).

Figura 1: observação inicial

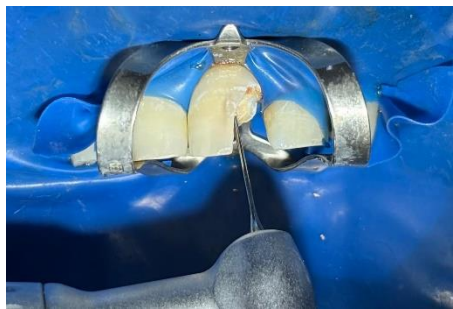
Figura 3: Desobstrução do canal radicular.

Logo após a cirurgia foi realizado isolamento absoluto com o grampo 210, para se dar início a desobstrução do canal radicular com a broca gates glidden (Figura 3) até 21 mm, deixando 5 mm de material obturador no canal radicular, o pino de fibra de vidro escolhido de acordo com o diâmetro do canal foi de 1 mm, whitepost FGM, foi feito a limpeza do pino de fibra de vidro com ácido fosfórico a 37% Codac (Figura 4), e aplicado

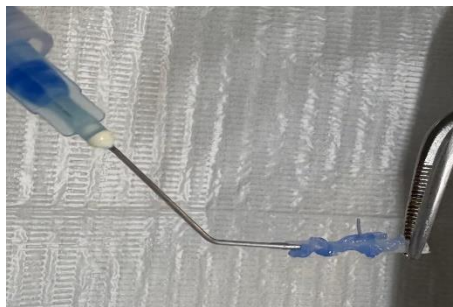
Figura 4: Limpeza do pino com ácido fosfórico a 37%.

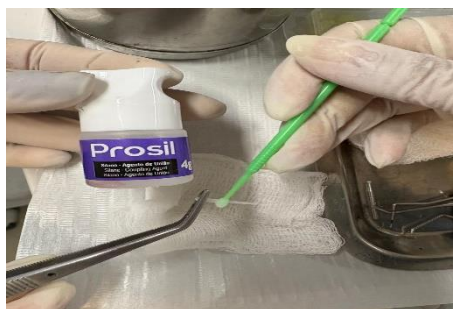
Figura 6: Aplicação de silano.

também ácido fosfórico no conduto radicular por 15 segundos, lava e seca com cone de papel absorvente, em seguida aplica adesivo universal Ambar FGM no conduto radicular com microbrush (Figura 5) e fotopolimerização por 20 segundos, logo após foi aplicado o silano Prosil no pino de fibra de vidro com microbrush por 1 minuto (Figura 6), e foi realizada a cimentação do pino de fibra de vidro com cimento resinoso Allcem Core A2, aplicado no interior do conduto radicular com a ponta intracanal (Figura 7) e inserido o pino de fibra de vidro até extravasar o cimento, foi removido os excessos e fotopolimerizado por 40 segundos em múltiplas faces para garantir máxima conversão.

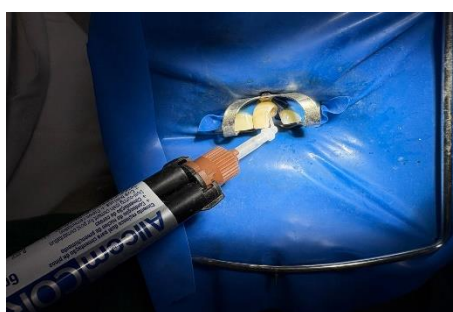
Figura 7: Aplicação de cimento resinoso.

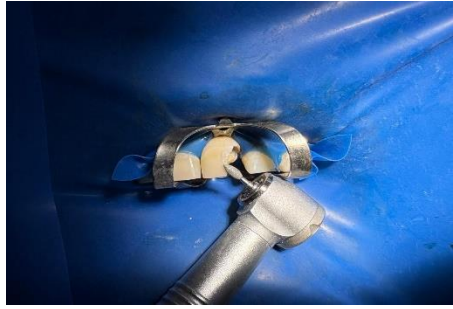
Figura 8: Realização de bisel com a broca 3118.

Em seguida, foi realizado o bisel com a broca ponta de chama 3118 (Figura 8) e após isso o ataque ácido, com ácido fosfórico a 37% Codac por 15 segundos em dentina e 30 segundos em esmalte e sistema adesivo universal Ambar aplicando jatos de ar para volatilizar, fotopolimerização por 20 segundos com o fotopolimerizador Schuster. Após isso começou a restauração com a resina composta Forma A2E pela palatina utilizando fita de poliéster (Figura 9) e fotopolimerização por 40 segundos, logo após foi dado a continuidade com a resina composta A2D (Figura 10) após fotopolimerizar por 40 segundos, prosseguindo com a incrementação de resina composta A2E Forma (Ultradet, EUA) na vestibular modelando e ajustando com pincel e espátula de resina.

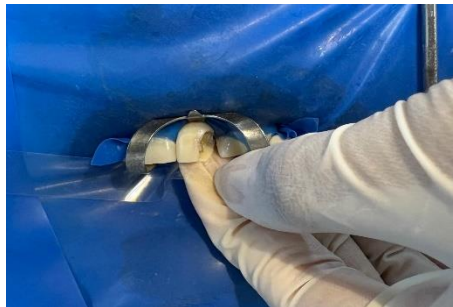
Figura 9: Primeiro incremento da resina composta pela palatina.

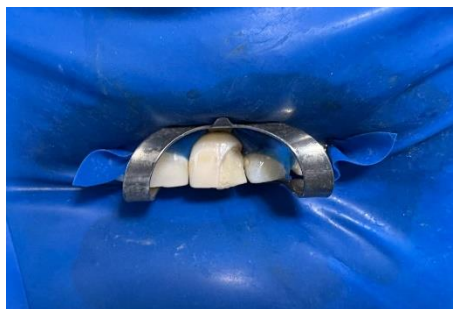
Figura 10: Segundo incremento da resina composta de dentina.

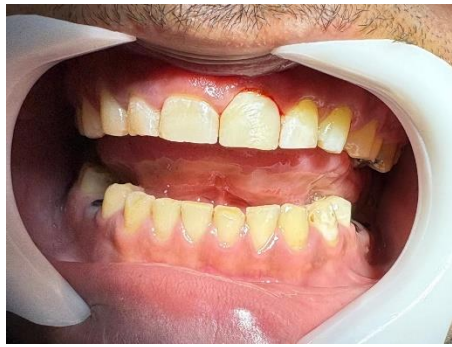
Figura 11: Finalização do caso.

Em seguida indo para a finalização do caso foi utilizado o kit de acabamento e polimento Diamond Master FGM com suas lixas de granulação da maior para a menor, seguindo a ordem do fabricante, e após isso utilizar o disco de feltro e a pasta de polir, deixando assim a restauração sem imperfeições, lisa, brilhante. (Figura 11).
