# MÉTODOS ANÁLISE DE PREVENÇÃO PARA ESTABILIDADE DE ENCOSTA MAPEADA NO MUNICÍPIO DO NOVA IGUAÇU

**Resumo** – Este trabalho apresenta um estudo de análise estabilidade de encosta na Rua João Rangel no bairro do Caonze, no município de Nova Iguaçu – RJ. A pesquisa tem como objetivo analisar a encosta, caracteriza-la e apresentar as técnicas de viabilidade de estabilização da encosta. Com as intensas precipitações, foi observado pelos moradores e pela defesa civil um ponto de movimento de massa de solo que constitui a encosta. Foi realizada uma análise do solo constituída pelo ensaio de caracterização de solo segundo NBR 7181, para construção da curva de distribuição granulométrica e conhecimento da amostra coletada tendo sua caracterização e sua permeabilidade para apresentar a melhor técnica de intervenção do movimento de massa de solo. Através dos resultados concluiu-se que é um material com muitos finos, aproximadamente 60% solo siltooso, de comportamento não drenado, gerando uma saturação no solo pela sua alta coesão aparente (sucção) podendo gerar rompimento do talude. Mostrando-se um material vulnerável e suscetível a deslizamentos de massa de solo, foi apresentado e recomenda

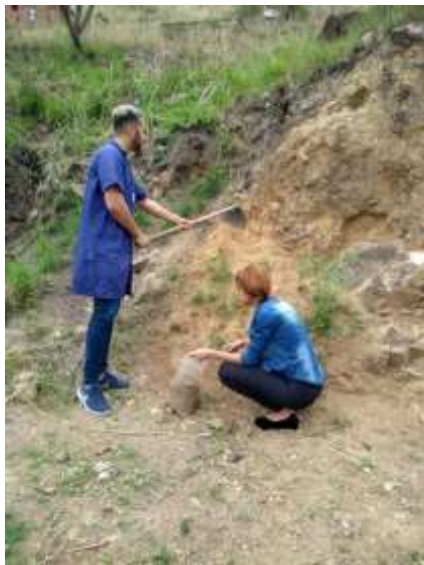
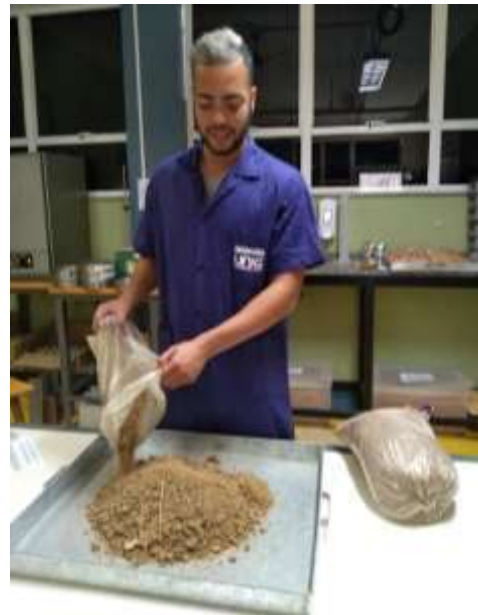
Nesta parte do trabalho será elaborada uma caracterização da amostra de solo coletada na Rua João Rangel – rua ainda acima da encosta – no ponto de deslizamento, no bairro do Caonze – Nova Iguaçu, mapeada pela defesa civil como um ponto de deslizamento no ano de 2018, onde inicialmente foi feita uma raspagem para retirada da camada superficial de solo coluvionar que contém muita presença de material orgânico, como mostra a figura 1.

**Figura 1: (a)** Raspagem superficial para coleta de amostra,

**(b)** coleta do material

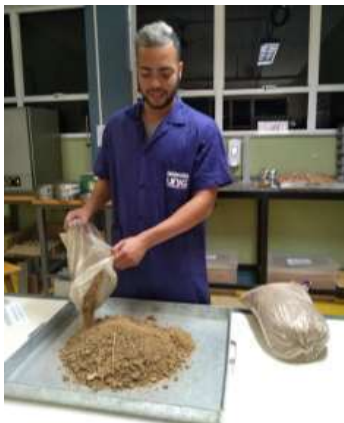
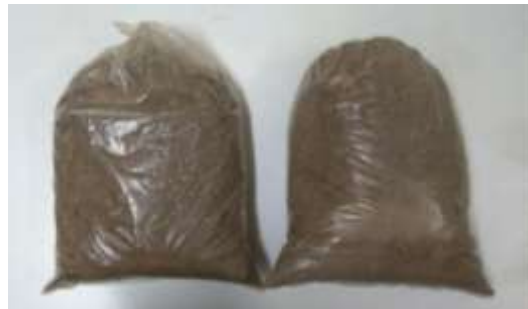
O ensaio foi realizado no laboratório da Universidade Iguaçu – UNIG, que para uma melhor apresentação de técnica viável faz-se necessário o conhecimento das características do solo, com o objetivo de conhecer o módulo de finura e a composição do agregado miúdo, fundamentado na norma NBR 7181. Logo deu-se início ao processo de preparação e secagem higroscópica da amostra de solo como mostra a figura 2.

**Figura 2: (a)** Amostras coletadas,

**(b)** preparação da amostra para secagem

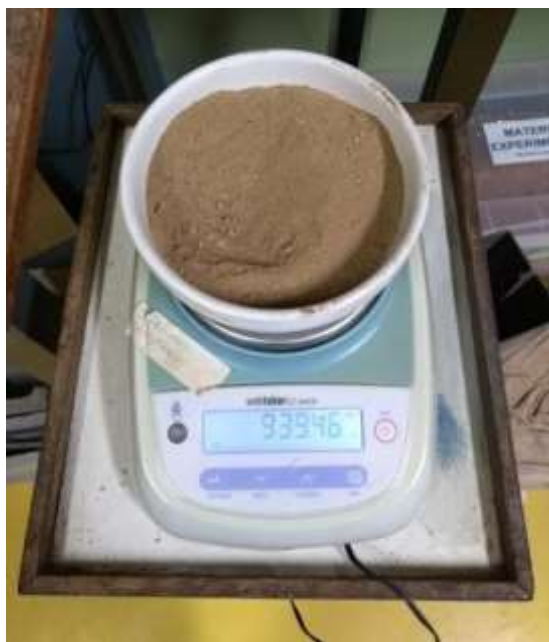
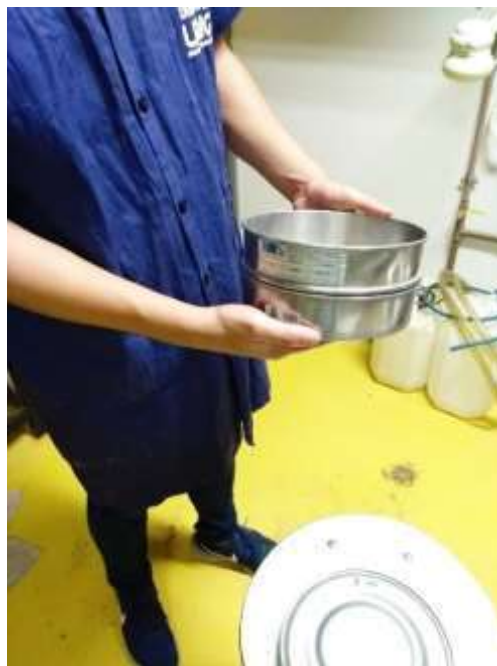
Em seguida foi realizado o quartejamento dos torrões e homogeneização das amostras com auxílio de uma pedra mármore. Em seguida foi pesada uma quantidade de 500g para o ensaio e com as peneiras previamente limpas, foram preparadas obedecendo à série, com abertura da malha em ordem crescente da base para o topo, de 200 mm à peneira de 10 mm, figura 3. E repetido o processo mais uma vez.

**Figura 3: (a)** Amostra já quarteeada, pesada e com grãos menores,

**(b)** Apresentação de algumas peneiras

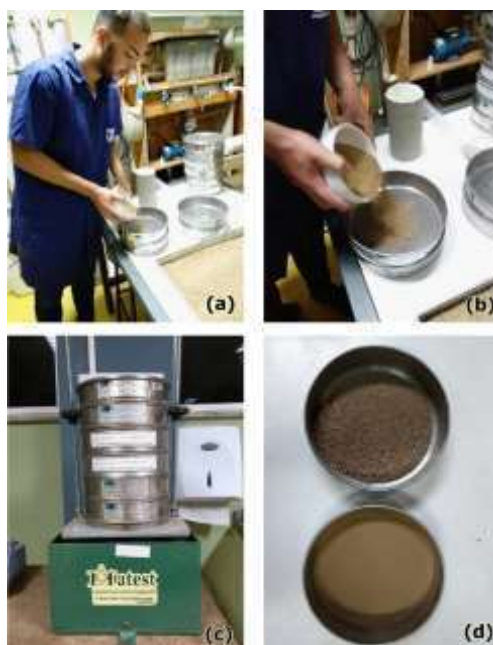
Após a preparação do material para o ensaio, foi utilizado o agitador mecânico (peneirador eletromagnético) para realização do peneiramento (Figura ). Em seguida, pesada e lavada cada amostra retida em cada peneira para obtenção dos dados quantitativos de materiais finos e grossos de solos.

**Figura 4:** (a) e (b) Introdução de solo às peneiras, (c) Realização do peneiramento, (d) Peneira de número #10 e fundo da peneira

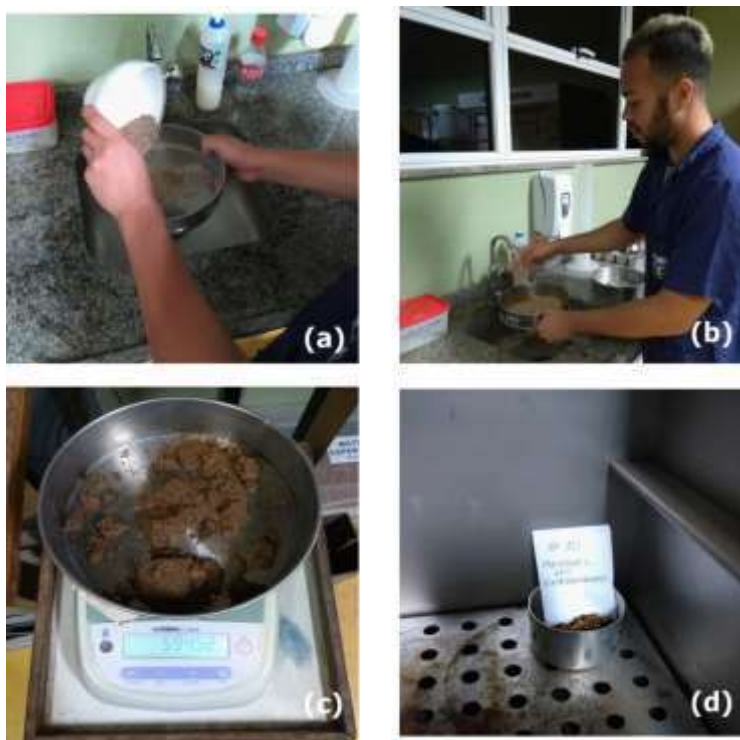
**Figura 5:** (a) e (b) Lavagem das amostras, (c) Amostra pesada em estado úmida, (d) secagem de amostra em estufa

As amostras após a separação dos diferentes tamanhos dos grãos do agregado, lavada e secada em estufa, mostrou uma perda de quase 60% da sua composição. Podemos analisar através da comparação da tabela antes (tabela 1) e depois da lavagem (tabela 2), resultados esses das médias das duas repetições do processo.

Após a lavagem do material, levando a redução de volume, os dados da tabela 1 passaram a ser o da tabela 2, ao final do processo, com todos os valores obtidos de cada peneira, definem-se os percentuais de material retido e acumulado com o cálculo da planilha de composição granulométrica.

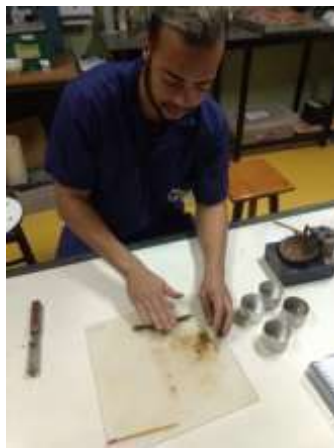
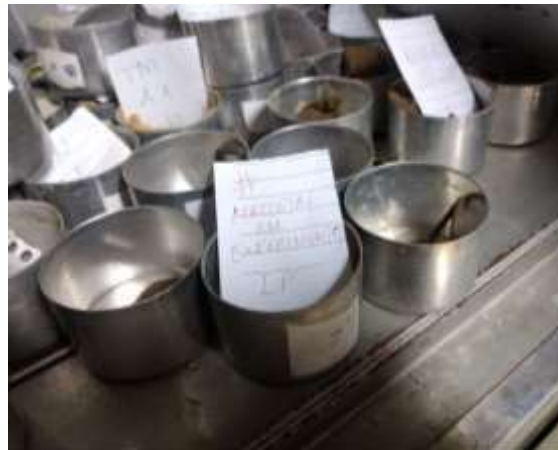
É preparada uma pasta com o solo que passa na peneira #40, enrolando com a palma da mão em formato cilíndrico numa placa de vidro esmerilhado até alcançar o diâmetro de 3 mm (espessura de uma carga de caneta como demonstra na figura 6), quando o cilindro romper ou apresentar fissuras, é pesado e reservado o material para determinar sua umidade, repete-se pelo menos cinco vezes, o limite de plasticidade será a média dos teores de umidade das amostras.

**Figura 6:** (a) ensaio no vidro esmerilhado (b) amostras do ensaio na estufa

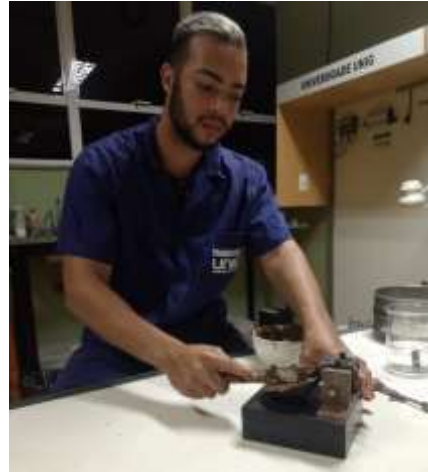
Colocou-se na concha do aparelho de Casagrande uma pasta do solo preparada com o material passante da peneira #40, com o cinzel fez-se o sulco no centro da pasta, ao girar a manivela foram contados os números de golpes até o sulco se fechar, é retirada uma amostra do meio da concha, pesada úmida e seca, repetiu-se 5 vezes e após seca em estufa determinou-se o valor de liquidez do solo para 25 golpes, figura 7.

**Figura 715:** (a) Pasta de solo no aparelho

(b) Aplicação dos golpes
