## ANÁLISE DAS NORMAS PARA CONSTRUÇÃO E MANUTENÇÃO DE UNIDADE DE SAÚDE.

### **3 Apresentação de clínica de fisioterapia da Universidade Iguazu**

Para um bom laboratório é fundamental saber quais são as instalações indispensáveis para melhor uso, assim como é necessário a identificação e compreensão dos métodos e de como elaborar os procedimentos de calibração que garantam a rastreabilidade desejada e que estejam em conformidade com a norma NBR 9050 para acessibilidade. O presente estudo de caso analisará as instalações com vista a NBR 9050/2015.

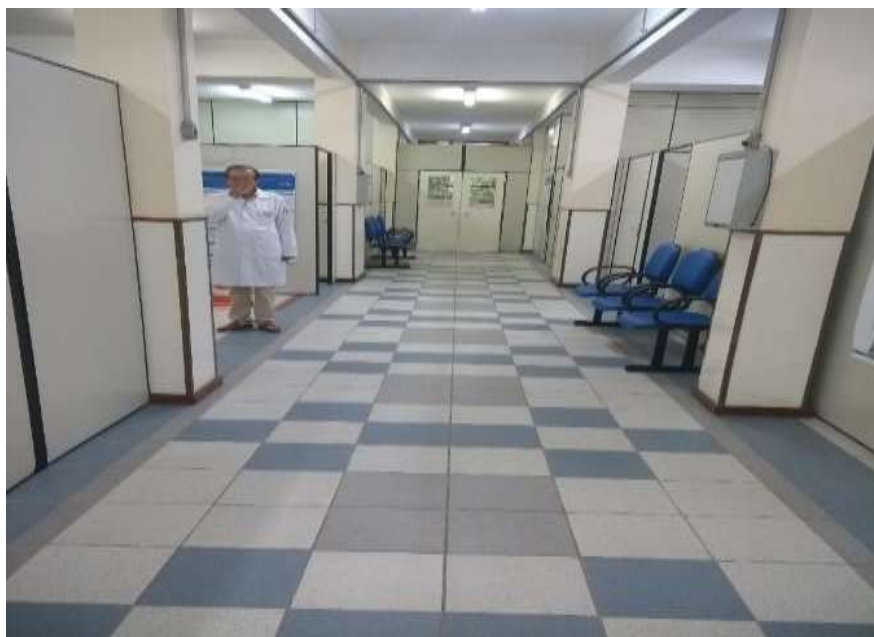
**Figura 2:** Corredor de acesso principal Fonte Autora: (2018).

Pode-se observar em toda área de circulação (figura 2) que os pisos são de cor clara, antiderrapantes, fácil de limpar, são de formas contínuas, sem desníveis e pouco espaço em suas juntas, o que impede o acúmulo de água e proliferação de bactérias obedecendo a norma.

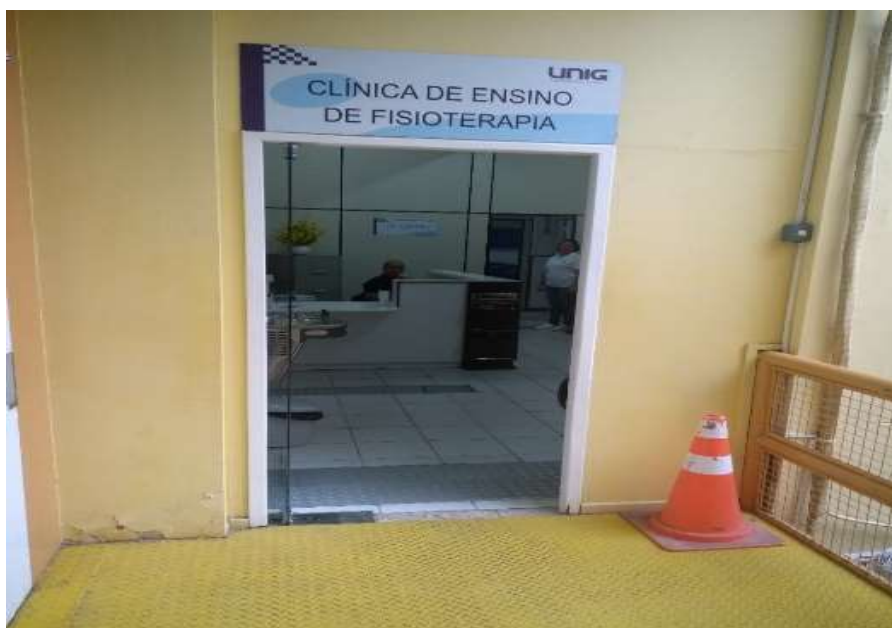
**Figura 3** Porta de acesso do corredor de acesso as salas e porta de entrada Fonte Autora: (2018).

As portas de acesso ao corredor são de duas folhas (Figura 3), onde pelo menos um dos lados pode ser aberto com um único movimento e a porta de entrada (Figura 4) é propícia a passagem de pacientes cadeirantes.

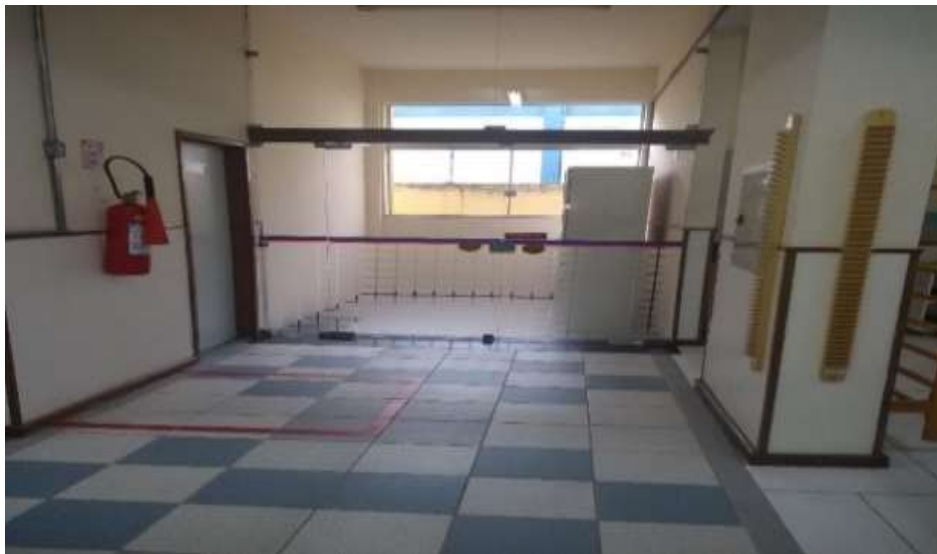
**Figura 4** Porta de acesso da porta de entrada Fonte Autora: (2018)

A porta de acesso principal se encontra localizada próximo ao elevador (Figura 4), facilitando o acesso ao paciente ao chegar na clínica, a maçaneta possui uma altura adequada e a largura se enquadra dentro da norma de acessibilidade NR9050 Fonte Autora: (2018).

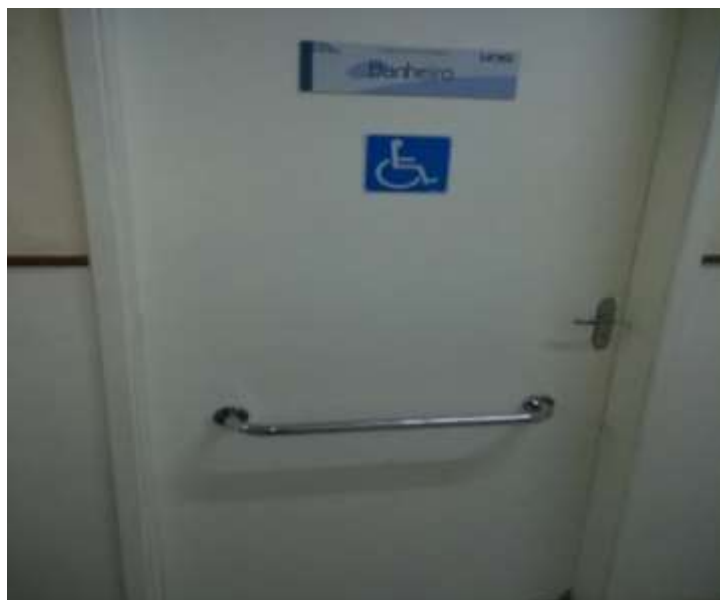
**Figura 5** Porta Banheiro com acessibilidade Fonte: Autora (2018).

A porta do Banheiro encontra-se adequadamente sinalizada e adaptada conforme demonstra a figura 5 abaixo.

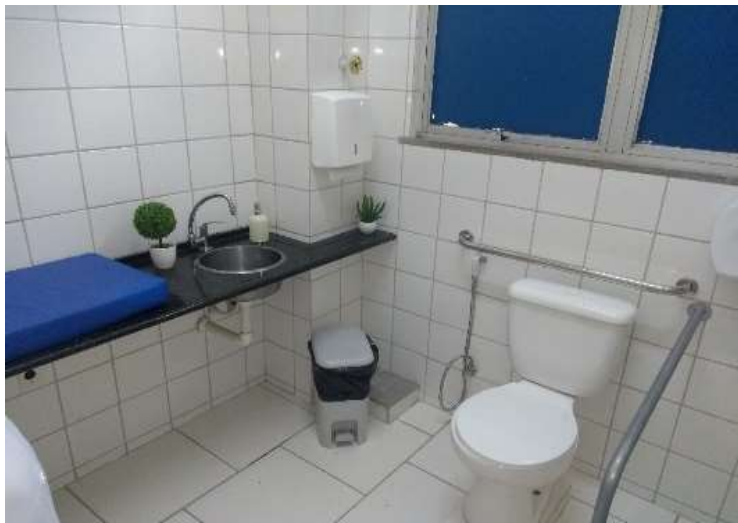
**Figura 6** interiores do banheiro de acessibilidade Fonte: Autora (2018).

Os sanitários da clínica apresentam as barras laterais, áreas de circulação e altura compatível com a norma conforme figura abaixo.

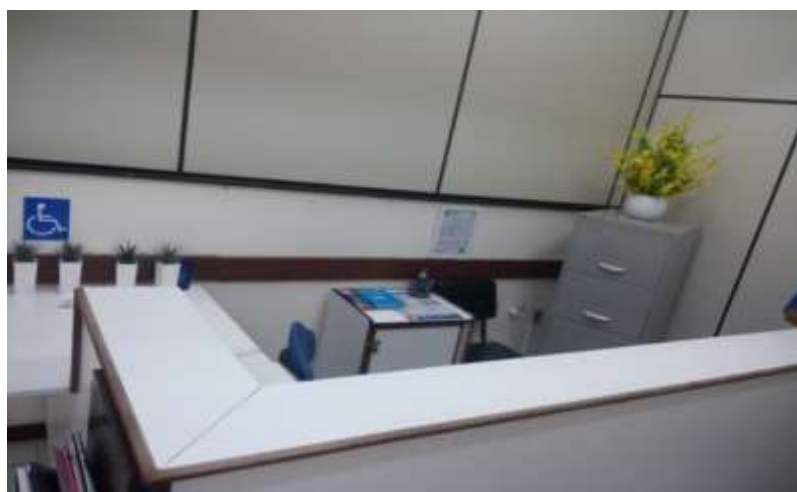
**Figura 7** Recepção da sala de fisioterapia Fonte: Autora (2018).

O Balcão da recepção encontra com altura padrão, mas há necessidade de um balcão acessível segundo a NBR 9050.

A mobília em sua grande parte adaptada ajuda tanto os pacientes, quanto os profissionais na hora do tratamento, com exceção do balcão que por não estar de acordo com a norma, dificulta a comunicação do paciente com o funcionário na hora do atendimento.

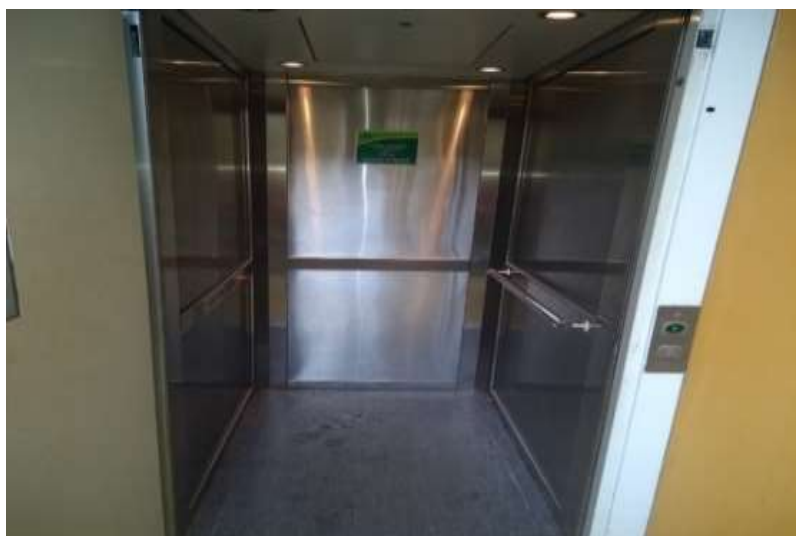
**Figura 8** Interior do elevador de acessibilidade Fonte: Autora (2018)

Presença de elevador (Figura 8), equipamento essencial no transporte de pessoas cadeirantes, ocasionando maior conforto e segurança para pessoas com locomoção restrita, dando maior independência e confiança.

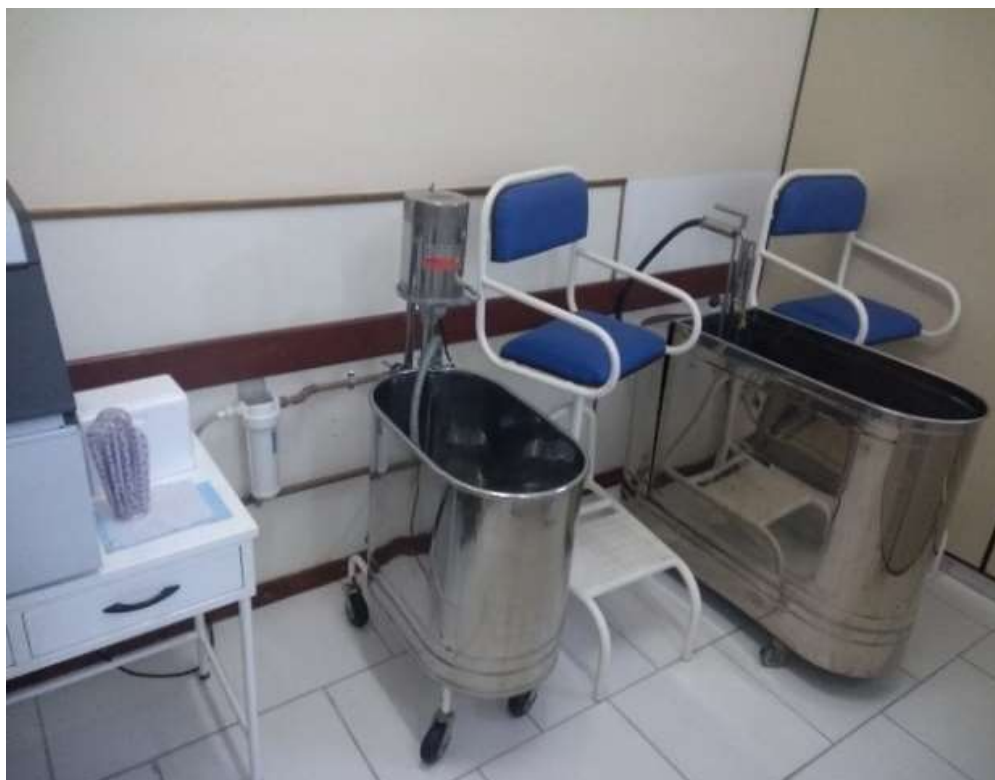
**Figura 9** Box de Termoterapia Fonte: Autora (2018)

Nota-se que em alguns boxes específicos temos um piso emborrachado (Figura 9) o que é de suma importância tendo em vista o tipo de aparelho usado, evitando descarga elétrica e desequilíbrio atômico tanto do paciente como do fisioterapeuta. Atendendo as especificações da norma.

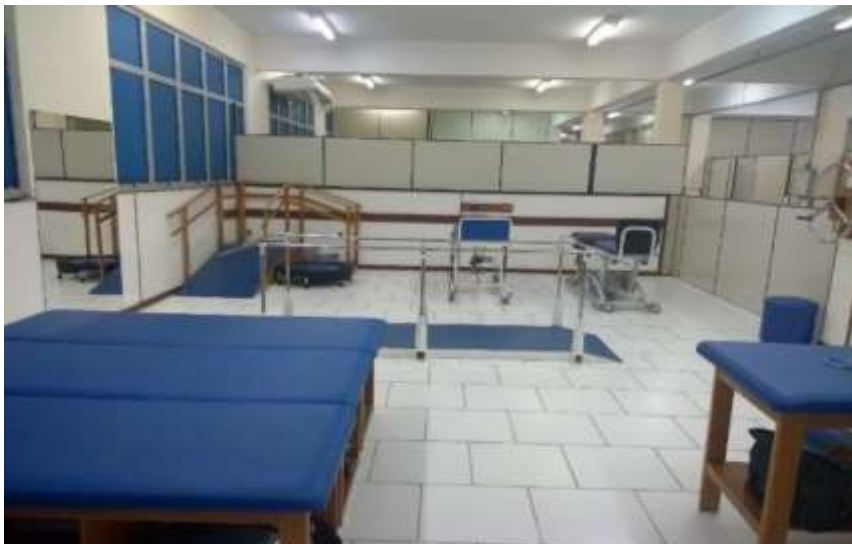
**Figura 10** Pé direito Fonte: Autora (2018)

A clínica conta com um amplo espaço (Figura 10), possui pé direito onde todo o mobiliário se encontra bem distribuído se encontrando dentro da norma 9050 para acessibilidade, ambiente climatizado, bem iluminado, passando conforto térmico e bem-estar aos seus pacientes.

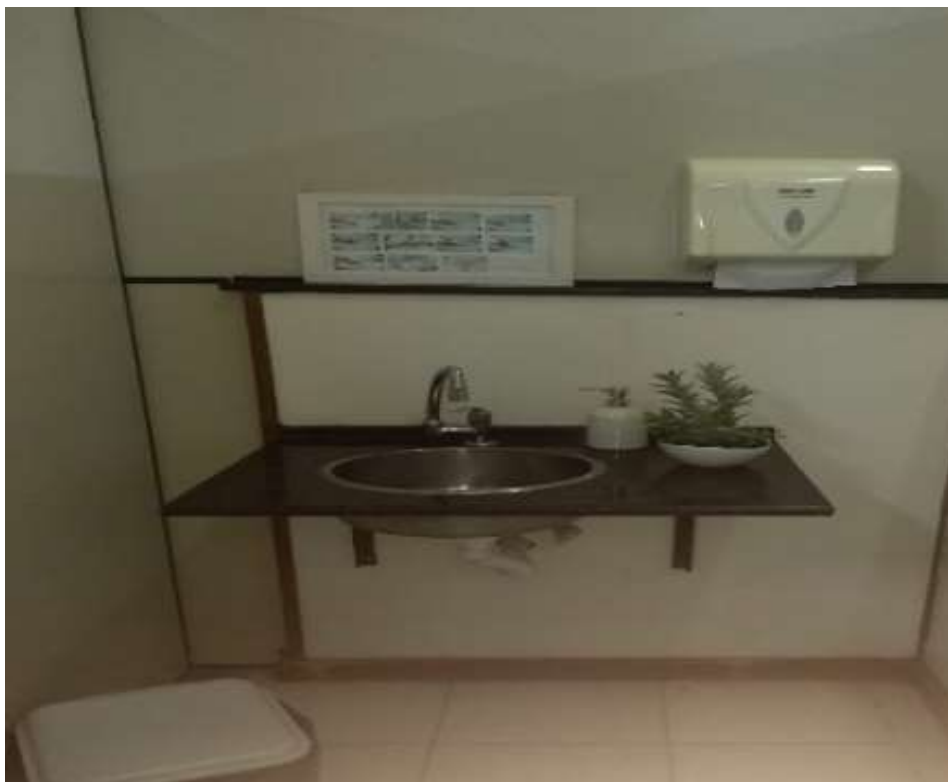
**Figura 11:** Lavabo Fonte: Autora (2018)

O lavabo (Figura 11) situado em rota acessível, se apresenta dentro da norma 9050 e pode ser utilizado por pessoas sem necessidades especiais.

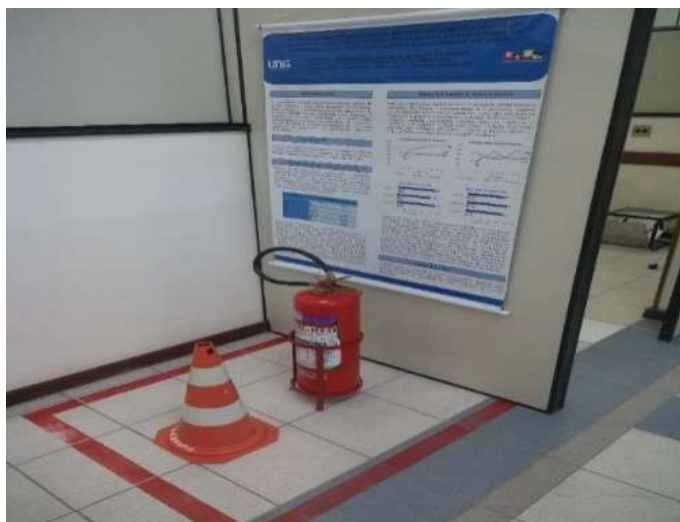
**Figura 12** Extintor Fonte: Autora (2018).

Presença de extintor de incêndio em rota acessível como preconiza a lei 13.425 que determina a presença de equipamento contra incêndio.

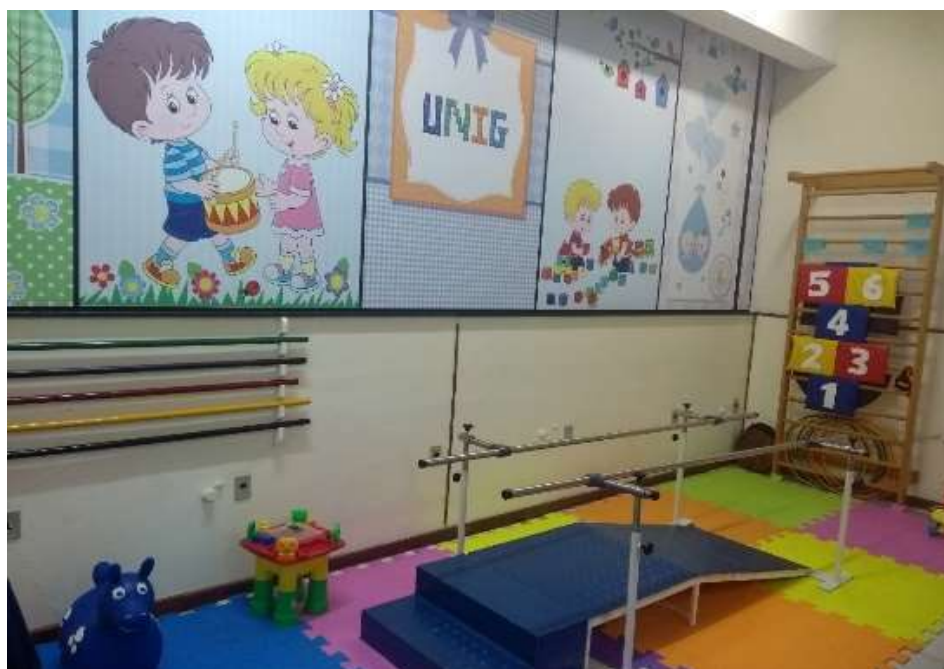
**Figura 13:** Box de fisioterapia pediátrica Fonte: Autora (2018).

A presença de uma área específica para tratamento infantil com mobiliário adaptado e adequado de acordo com a norma, como mostra a figura abaixo.

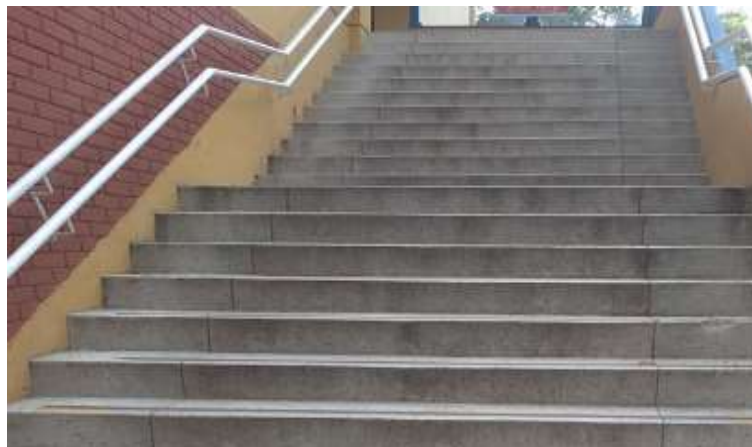
**Figura 14** Escada Fonte: Autora (2018)

Uma das maiores dificuldades encontradas por pessoas cadeirantes sem dúvidas é a escada, mesmo com corrimão, altura e largura dos degraus dentro da norma como mostra a figura abaixo, não é viável para pacientes com deficiência.

Por possuir duas opções de acesso (elevador e escada), a clínica se enquadra em uma construção acessível, porém a ausência de uma rampa inviabiliza muitas vezes que os pacientes consigam acesso ao atendimento pois na inoperância do elevador, muitos não conseguem usar as escadas e ficam sem atendimento, já que a clínica se encontra no segundo andar.
