## RECUPERAÇÃO DE ÁREAS DEGRADADAS ATRAVÉS DE NUCLEAÇÃO NO PARQUE NATURAL MUNICIPAL DE NOVA IGUAÇU/RJ E SUA ÁREA DE AMORTECIMENTO

Edgar José Silva Martins<sup>1</sup>; Gisele Dornelles Pires<sup>2</sup>; Paula Fernanda Chaves Soares<sup>3</sup> Michel Santos da Silva

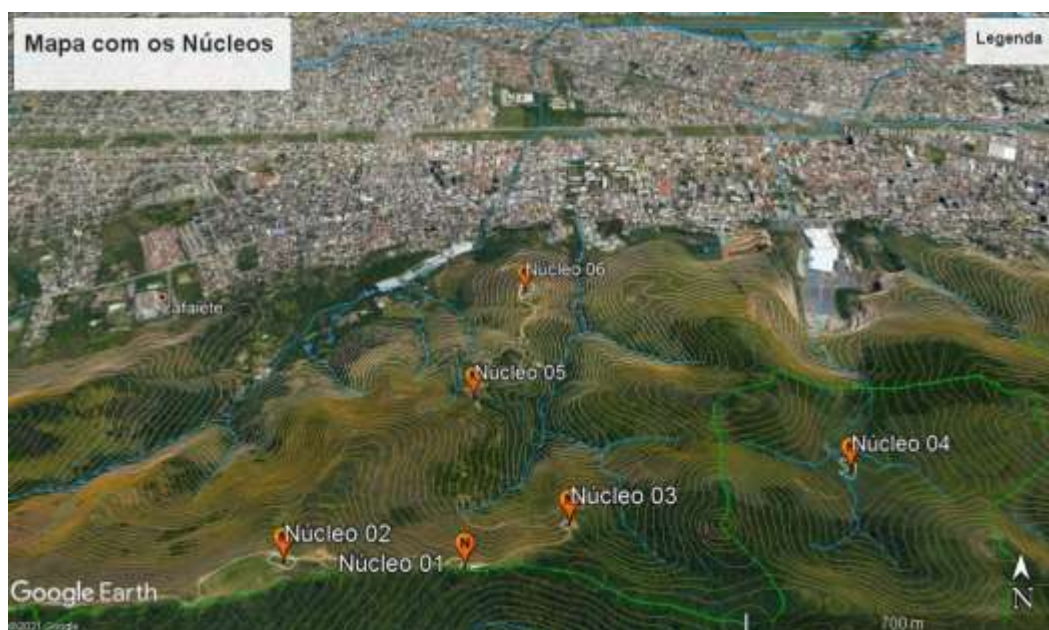
**FIGURA 1** Mapa geral com os Nucleos

A área objeto da implantação do projeto está situada na Serra do Madureira, município de Nova Iguaçu figura 1, distante cerca de 35 km do centro da Cidade do Rio de Janeiro. O local onde foi realizado a reposição florestal está partes dentro do Parque Natural Municipal de Nova Iguaçu e partes fora do Parque, em sua área de amortecimento nas áreas identificadas no mapa seguir (Figuras 2 a 5):

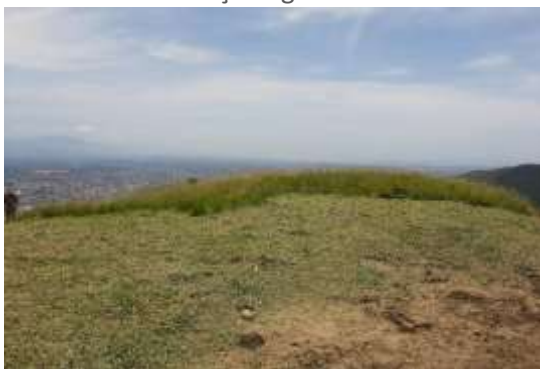
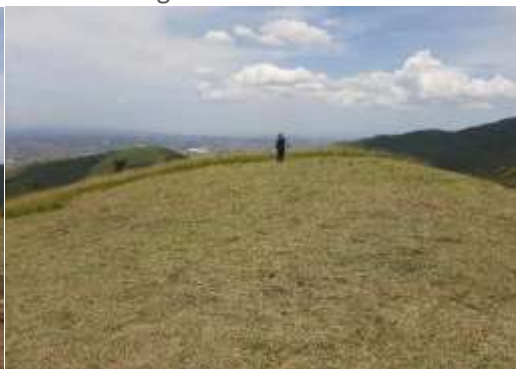
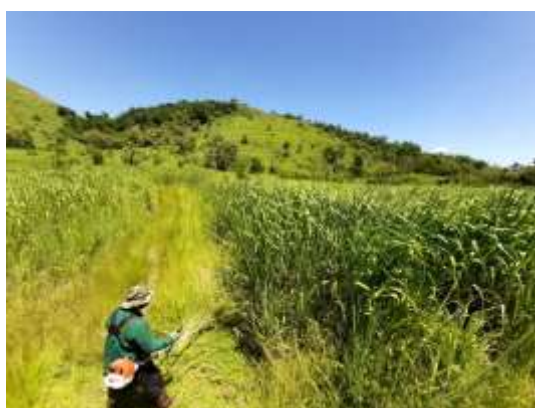
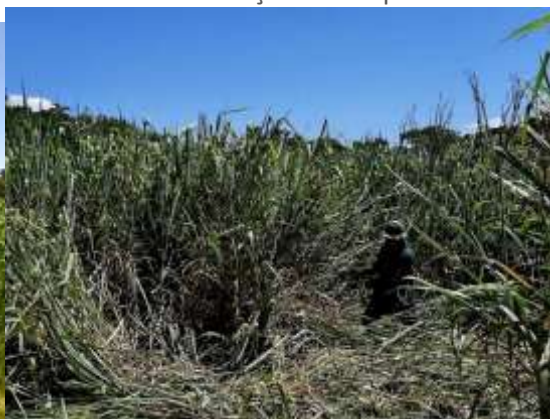
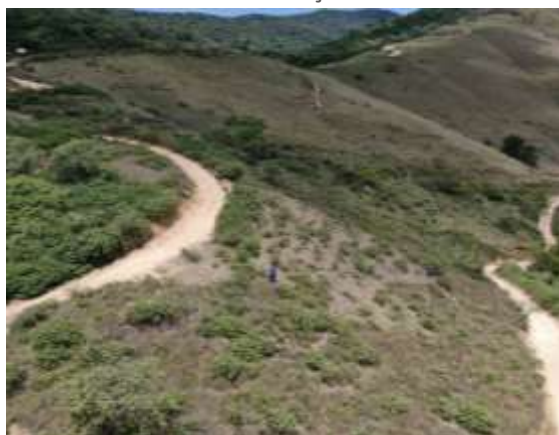
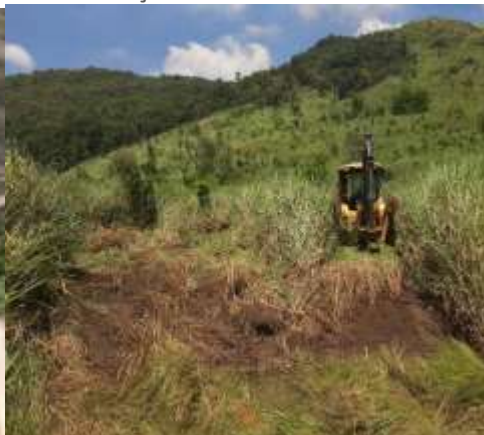
A roçada foi realizada mecanicamente por um operador com uma roçadeira sthll 160 que limpo a área, retirando o capim e a gramínea em uma altura de 10 centímetros evitando o corte de plântulas de espécies nativas (Figuras 7 a 12).

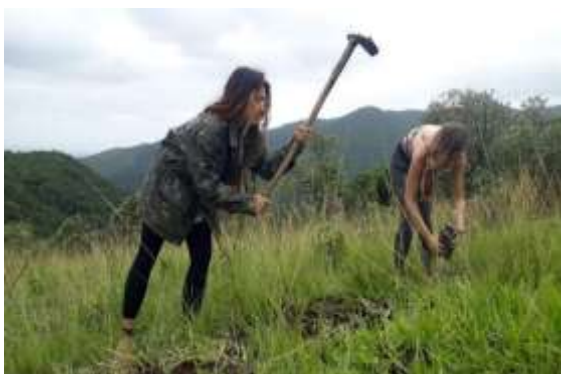
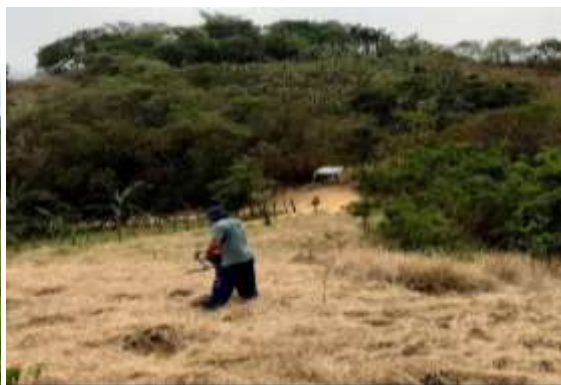
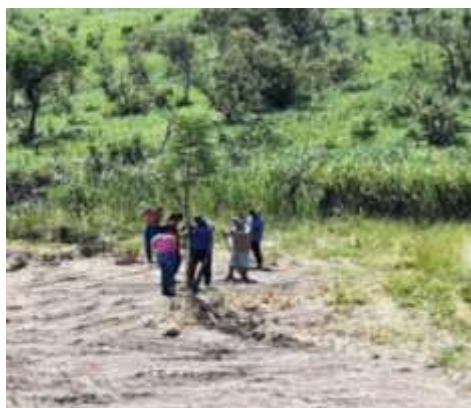
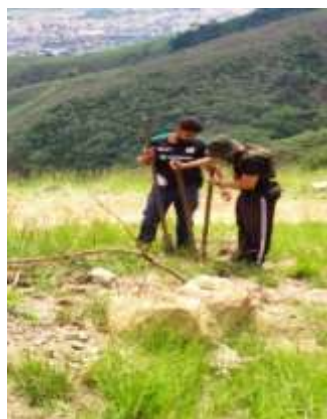
A abertura dos berçários aconteceu manualmente com o uso de cavadeira, enxada, chibanca e mecanicamente com motocoveadora. Nesta etapa, obteve-se a ajuda de muitos voluntários (Figuras 13 a 18).

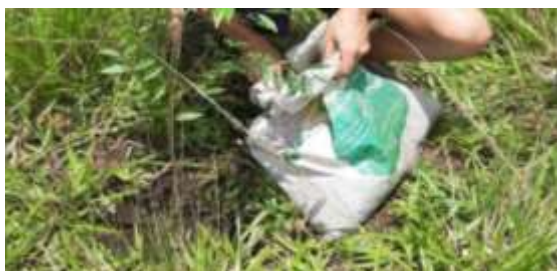
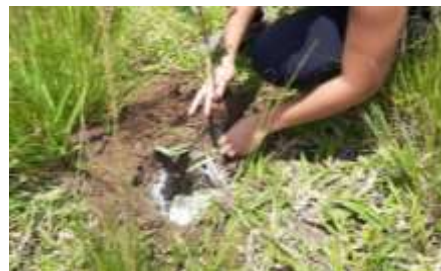
**FIGURA 19** Adubação com composto orgânico **FIGURA 20** Adubo com fosfato natural

Após abertura dos berçários foram utilizados compostos orgânicos para as mudas com altura máxima de 0,60cm, o composto foi misturado ao material terroso proveniente das escavações dos berçários, em uma proporção de cerca de 10 litros por berçário e em alguns casos para mudas de 0,30cm foi enriquecido com fosfato natural à uma proporção de 100g por berçário (Figuras 19 e 20)

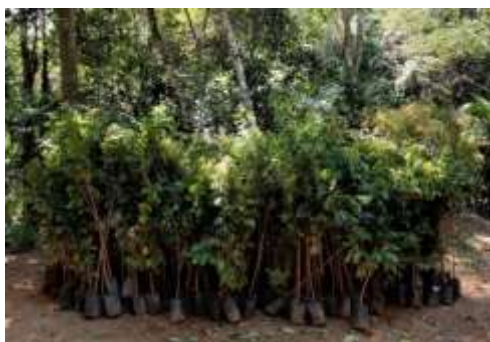
**FIGURA 21** Mudas nativas

Os vegetais utilizados no plantio seguiram uma rigorosa seleção, onde foram utilizados 23 (vinte e três) espécies entre elas o Açoita-cavalo (*Luehea grandiflora* Mart.), Aroeira (*Schinus terebinthifolius* Raddi), Angico-vermelho (*Anadenanthera peregrina*), Boleira (*Joannesia princeps* Vell), Pau-cigarra (*Senna multijuga*), Crindiúva (*Trema micrantha*), Embaúba (*Cecropia* sp), Embiruçu (*Pseudobombax grandiflorum*), Goiba (*Psidium guajava* L.), Guapuruvu (*Schizolobium parahyba*), Ingá (*Inga vera* Willd), Ipê-roxo (*Tabebuia heptaphylla*), Ipê-verde (*Cybistax antisiphilitica*), Jacarandá (*Dalbergia nigra*), Maricá (*Mimosa bimucronata*), Mutambo (*Guazuma ulmifolia* Lam), Paineira (*Chorisia speciosa*), Pau-D'alto (*Gallesia integrifolia*), Sibipiruna (*Caesalpinia peltophoroides* Benth), Ipê-amarelo (*Handroanthu serratifolius*), Pau ferro (*Caesalpinia leiostchya*), Orelha-de-negro (*Enterolobium contortisiliquum*) e Canudo-de-pinto (*Senna bicapsularis*).

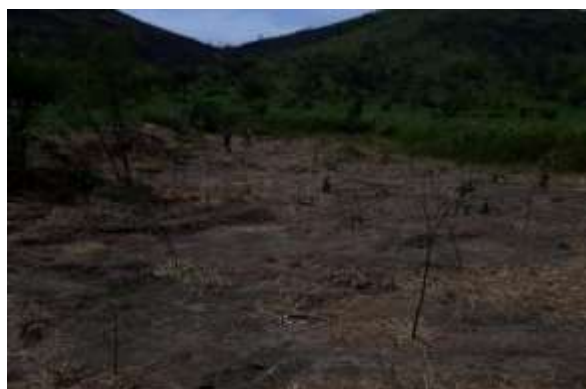
**FIGURA 23** Área plantada

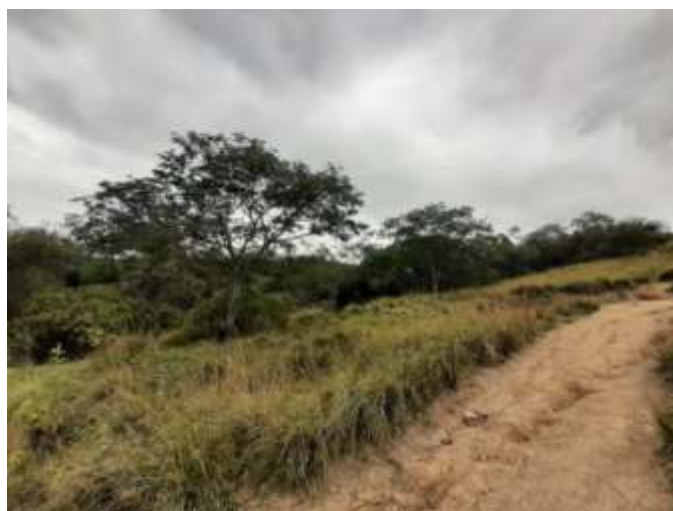
**FIGURA 24** Resultado 1 perda de aproximadamente 60%

O núcleo 1 teve uma perda de aproximadamente 60% de todas as mudas plantadas, fato esse que pode estar relacionado a compactação do solo (Figura 24)

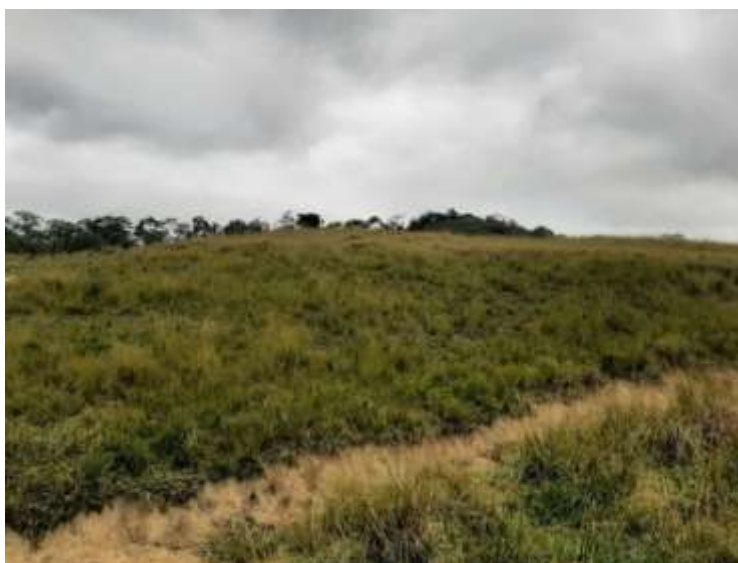
**FIGURA 25** Núcleo 2 perdas de 95%

No núcleo 2 (Figura 25) a perda foi ainda maior com 95% que pode estar associado a compactação do solo, grande incidência de radiação solar e a presença de gado no local. Os cinco por cento restante, ficou dividido em apenas duas espécies de vegetal, Ipê amarelo (*Handroanthus albus*) e Paineira (*Chorisia speciosa*).

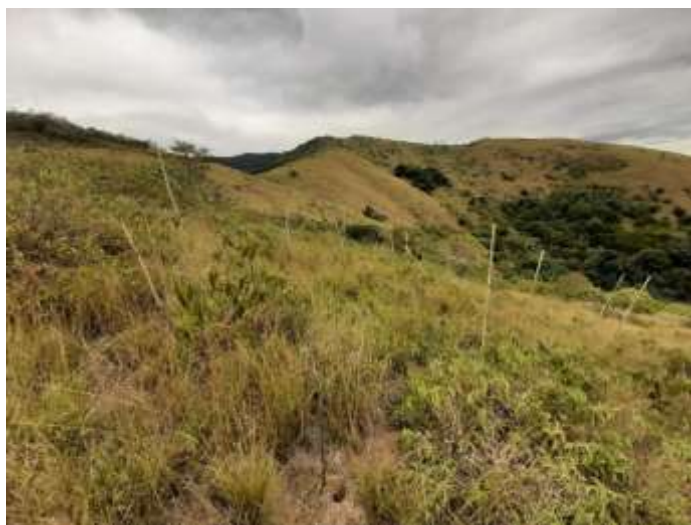
**FIGURA 26** Núcleo 3 perdas de 35%

Considerando os últimos resultados com perdas elevadas o núcleo 3 figura 25 verifica-se que tinha começado apresentar resultados esperançosos, com uma perda de apenas 35%, esse núcleo apresentou um crescimento significativo dos vegetais que sobreviveram (Figura 26).

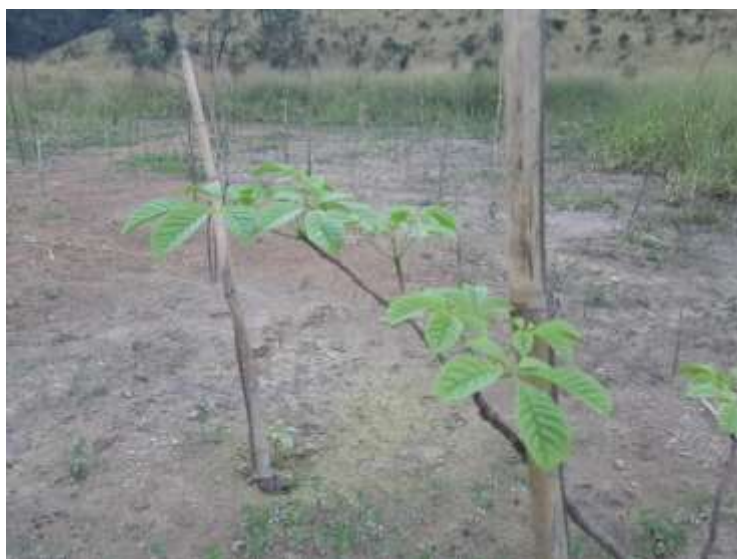
**FIGURA 27** Núcleo 4 com apenas 0,7% de perda.

O núcleo 4 (Figura 27) foi o mais promissor, com perda de apenas 0,7%, os vegetais estão se desenvolvendo bem e com aparecia de saudáveis. Esse resultado pode estar relacionado ao local que se encontra em um fundo de vale, e recebe todo sedimento das encostas, incluindo os nutrientes.

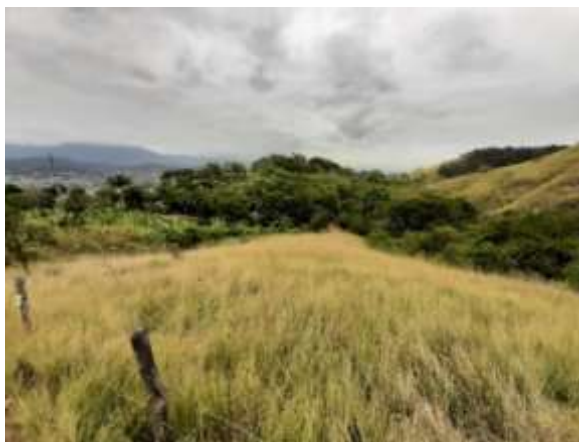
**FIGURA 28** Núcleo 5 perde de apenas 4% dos vegetais.

O núcleo 5 Figura 28 apresentou uma perda de 4% com possibilidade de crescimento rápido caso seja feita uma manutenção e adubação mais intensa já que o capim está disputando os nutrientes e o sol.
