**Análise da Execução de Estacas Hélice Contínuas– Vila Militar, Rio de Janeiro**Rafael de Freitas Ferreira da Annuniação<sup>1</sup>; Giana Laport Alves de Souza<sup>2</sup>;<sup>1</sup> Aluna Graduação Engenharia Civil- Faculdade de Ciências Exatas e Tecnológicas, Universidade Iguaçu - UNIG, Av. Abílio Augusto Távora, 2134 - Jardim Nova Era, 26275-580, Nova Iguaçu – RJ<sup>2</sup> Professora Engenharia Civil -Faculdade de Ciências Exatas e Tecnológicas, Universidade Iguaçu - UNIG, Av. Abílio Augusto Távora, 2134 - Jardim Nova Era, 26275-580, Nova Iguaçu – RJrafaafreitasf@hotmail.com<sup>1</sup>; gianalapot@gmail.com<sup>2</sup>

**Palavras-chave:** boletim de sondagem, fundações, estacas hélice.

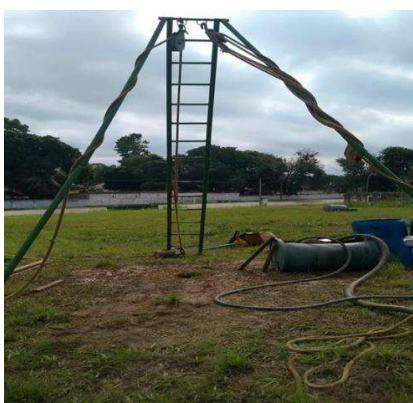
A Figura 5 apresenta os registros fotográficos que representam o processo de instalação do tripé que executou a sondagem deste estudo de caso.

**Figura 5** – Tripé. Fonte: OMG Serviços de Fundação, 2018.

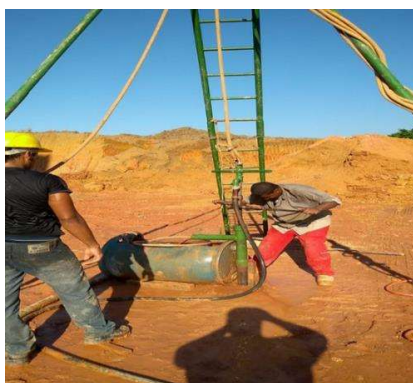
A Figura 6 apresenta a lavagem do trépano, para auxiliar o avanço do amostrador, pois como foi explicado anteriormente neste trabalho, esta prática ajuda a garantir a precisão e qualidade dos dados obtidos com a execução da sondagem, evitando irregularidades nos valores correspondentes a resistência do solo e aos perfis do solo.

**Figura 6** – Lavagem do amostrador. Fonte: OMG Serviços de Fundação, 2018.

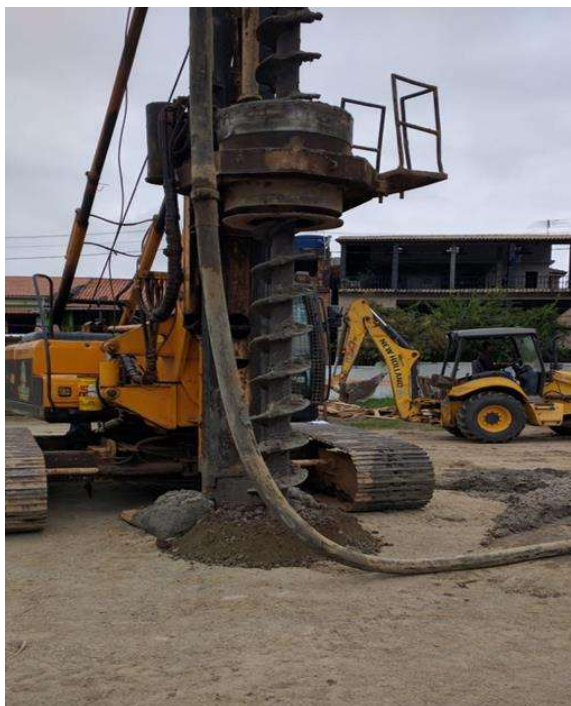
A Figura 7 apresenta o processo de cravação com o trado de hélice continua.

**Figura 7** – Cravação da estaca hélice contínua. Fonte: Construtora IPR, 2018.
