## MÉTODOS DE CONTENÇÃO PARA PREVENÇÃO DE DESASTRES NATURAIS. ESTUDO DE CASO: CONTENÇÃO DE ENCOSTA NA CIDADE DE NILÓPOLIS-RJ

**Resumo** - Este trabalho apresenta o estudo de contenção de uma encosta na Rua Carlos Alves de Oliveira, localizada na região metropolitana no município de Nilópolis, Rio de Janeiro. Entende-se por contenção de encostas obras com a responsabilidade de evitar e proteger deslizamentos, como se trata de taludes naturais, é preciso seguir etapas desde o projeto para a descoberta do diagnóstico do problema até a conclusão dessa contenção para que seja elaborada de forma totalmente segura. Esses deslizamentos ocorrem principalmente devido às fortes chuvas concentradas em um curto período, porém vale ressaltar também que apesar de ser um deslizamento natural alguns fatores humanos interferem no agravamento desse evento, como ocupação de forma desordenada em encosta e desmatamento. A vegetação ameniza os efeitos causados pelas chuvas já que as raízes ajudam a estabilizar o solo, vale ressaltar que nem todas as plantas ajudam. Além disso, a estrutura do solo é de extrema importância pois quanto mais compacto o solo for, mais seguro ele tende a ser. Veremos também n

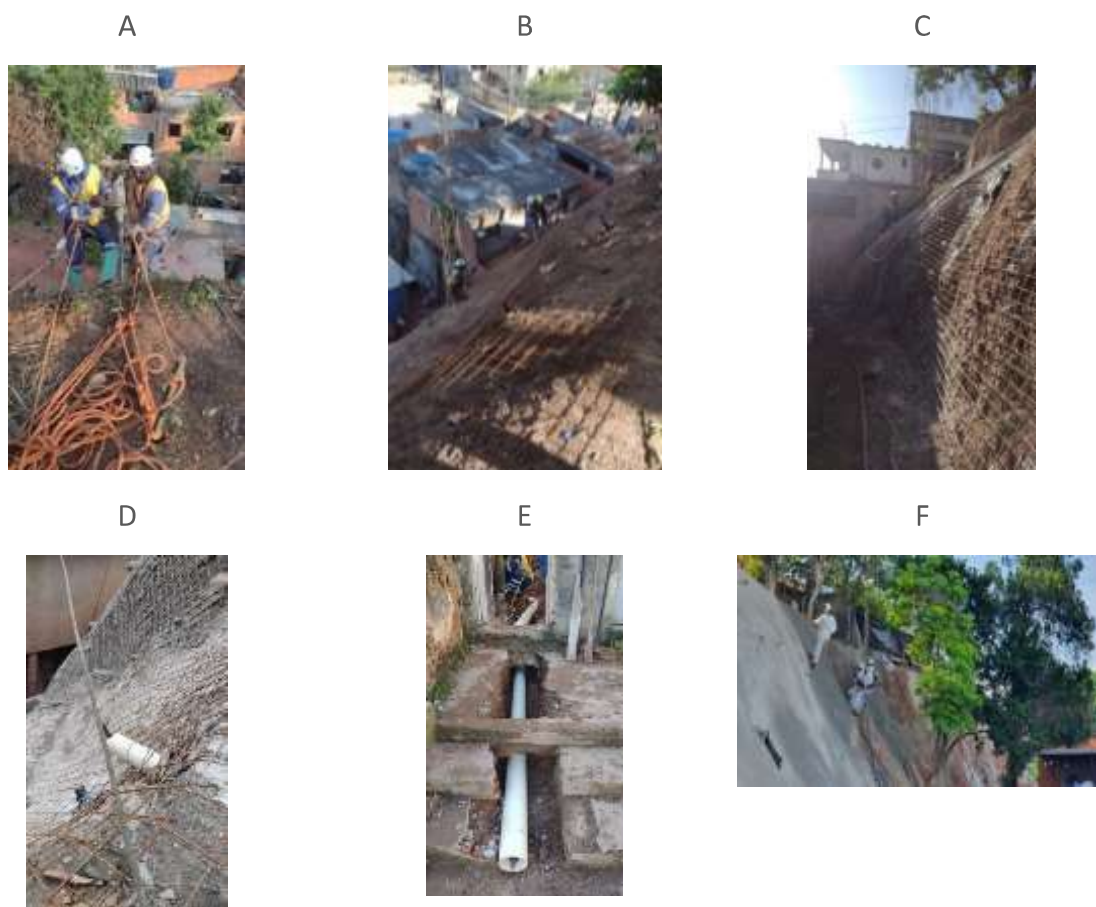
**Figura 5:** Etapas da contenção de encosta: *a. perfuração do solo; b. instalação das telas eletrossoldadas; c. injeção dos grampos nos furos do talude; d. dreno barbacãs; e. sistema de drenagem com tubos 100mm e f. início do concreto projetado.*

Após o conhecimento das informações contidas no projeto, deu-se início a perfuração do solo, ela foi realizada manualmente com martelo Bosch. A perfuração pode ser a ar (com auxílio de um compressor) ou a água. Nesse ponto de obra, foi feita a ar.

Com uma boa área da perfuração concluída, iniciou-se a instalação da tela eletrosoldada tipo Q138, ela garante melhor ancoragem, além de um excelente controle de fissuramento.

Após a instalação de tela, iniciou-se a colocação dos grampos nos furos com a finalidade de transferir os esforços e dar a estabilidade que esse talude precisa. Em alguns casos, por conta do curto espaço, pois o talude na maioria das vezes é 55 colado nas casas, foi necessário cortar o tirante, dividindo-o em 2 pedaços e utilizando uma luva para emendar, e assim atender o que o projeto pede. Depois chega a vez da injeção dos grampos, através de um misturador onde fazem a mistura de água e cimento. É necessário antes da injeção, lavar bem o furo antes de injetar a nata de cimento, pois o caminho precisar estar totalmente desobstruído. Em todas as frentes de serviço da Seel, tem uma caixa d'água de pelo menos 1000 litros para atender a demanda do serviço. O consumo de cimento, também é indicado no projeto, nesse caso, utilizaram 1 saco de cimento por metro perfurado (tirante de 10m = 10 sacos de cimento por furo) e 25 litros de água por saco de cimento.

cada dhp. A instalação dos barbacãs também se faz necessária, é um dreno curto, ele foi locado na tela para evitar o acúmulo de água atrás do projetado.

Umas das maiores dificuldades para executar o projeto, era dar uma solução para drenagem, pois a água das chuvas não tinha para onde correr, então foram feitas várias intervenções, como instalação de tubos de 100mm e caixas de passagem para dar destino a água e não ir para casa dos moradores, como acontecia antigamente (água e lama, no caso). Também foram feitas canaletas no pé do talude e na crista.

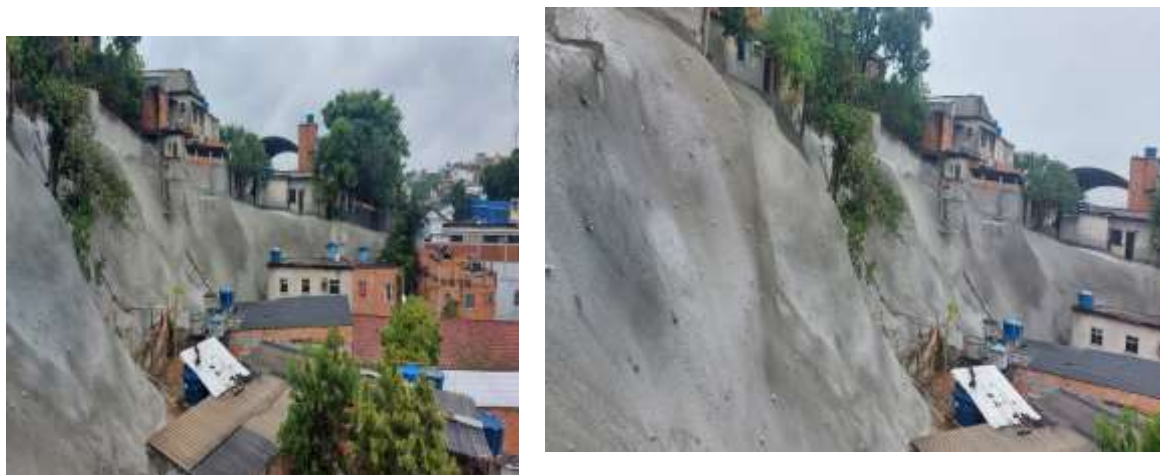
**Figura 6.** Finalização da contenção da encosta com o concreto projetado.

Por fim, é realizado o acabamento em toda extensão do talude verificando principalmente se ficou algum ponto com a tela aparente, e realizando qualquer outro tipo de reparo que tenha ficado para trás pois é importante que o concreto cubra toda superfície, sem deixar nada aparente, apenas os drenos. A finalização será com as instalações de guarda-corpo na crista do talude para dar uma segurança a mais para os moradores, o projeto do estado é um guarda corpo com barras de ferro, porém os moradores querem um muro alegando a presença de muitas crianças no local. As instalações ainda não foram feitas, porém a contenção do talude já está resolvida como podemos observar as imagens abaixo: Figura 6
