## PAVIMENTO INTERTRAVADO DE CONCRETO EM VIAS URBANAS BAIRRO CAMPO LINDO, SEROPÉDICA – R.J

Leandro Marcos Meneghetti <sup>1</sup>; Giana Laport Alves de Sousa <sup>2</sup>, Gisele Dornelles Pires <sup>3</sup>

<sup>1</sup> Aluno Engenharia Civil <sup>2</sup> Docentes Engenharia Civil

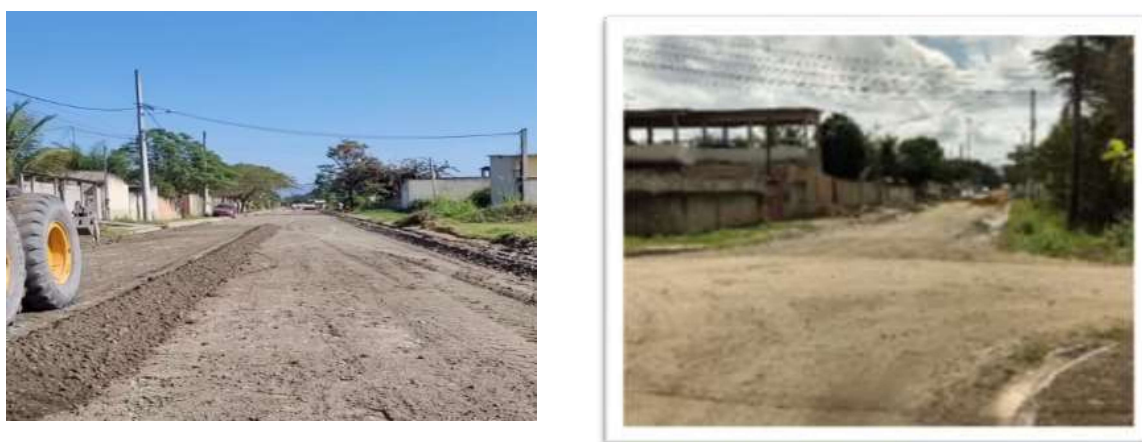
**Figura 3:** Etapas preliminares como, desbastamento, escarificação dos desníveis, retirada de pedregulhos e materiais diversos. Nas setas os meios fio concluídos no ano de 2014.

Para o período de 2014 e 2022, foi considerado 8 anos para a retomada dos trabalhos, sendo necessário refazer algumas tarefas preliminares na via a ser pavimentada, figura 3, como a passagem da motoniveladora na via, para desbastamento e escarificação dos desníveis, retirada de pedregulhos e materiais diversos, devido ao longo tempo sem manutenção, também foi necessário o cuidado para não danificar os meios-fios já concluídos na obra de 2014.

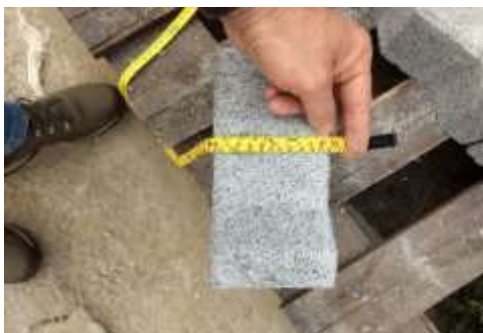
**Figura 4:** Artefato escolhido para a via foi o tipo 1, 10cm com capacidade de carga de 35Mpa a 50Mpa.

*Material empregado (3).* O pavimento usado para fazer o revestimento da via, foi o intertravado de concreto, com capacidade de carga de 35Mpa a 50Mpa, com sua espessura de 10 cm, 13 cm de largura e 24,2 cm de comprimento, figura 4. O modelo escolhido foi o “16 faces” ou Tipo 1 conforme ABNT NBR 9781 (2013). Com desenho agradável e principalmente pela sua capacidade de carga onde foi considerado agregar durabilidade e resistência, mesmo com baixo fluxo de veículos pesados na via, por se tratar de uma via coletora.

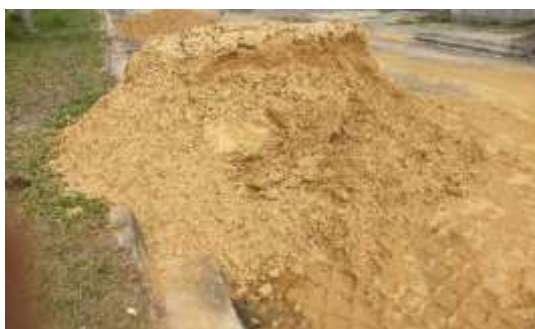
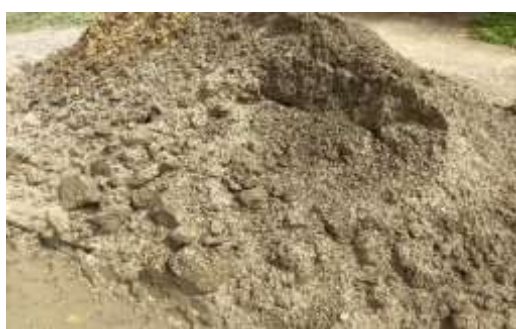
**Figura 5:** Material utilizado para assentamento: Areia lavada média e o pó de pedra

O material utilizado para assentamento dos artefatos foi à areia lavada média figura 5, figura A e o pó de pedra, figura B, com a função de “estabilizador de base”, estando a base e sub-base já concluída. O pó de pedra foi espalhado e nivelado para corrigir possíveis desníveis, sendo ele distribuído antes de aplicar a areia média para compactação e assentamento.

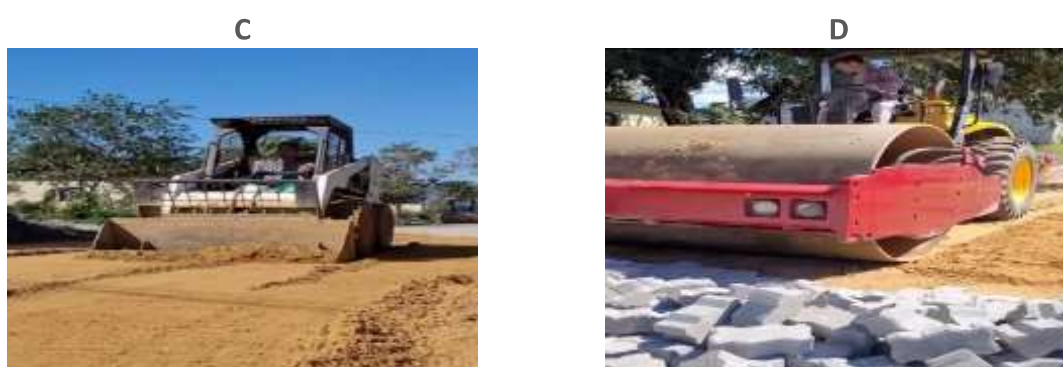
**Figura 5:** Minicarregadeira, espalhando o pó de pedra e o rolo compactador corrigindo defeitos na base.

A minicarregadeira figura 5, figura C, por se tratar de um equipamento leve e de fácil manuseio, foi responsável por espalhar o pó de pedra e a camada de areia antes de passar o rolo compactador liso.

Para o projeto estrutural já definido da Rua Alameda Quatro, foi interessante a aplicação do pó de pedra na via e uma pequena camada de areia média. Após o material aplicado foi utilizado o rolo compactador liso, figura D, com o objetivo de corrigir alguns defeitos na base e reduzir os vazios da camada, utilizando uma compactação estática “Sem vibração”. (Utilizou apenas o peso próprio para realizar a compactação). Rolo compactador de 16 toneladas.

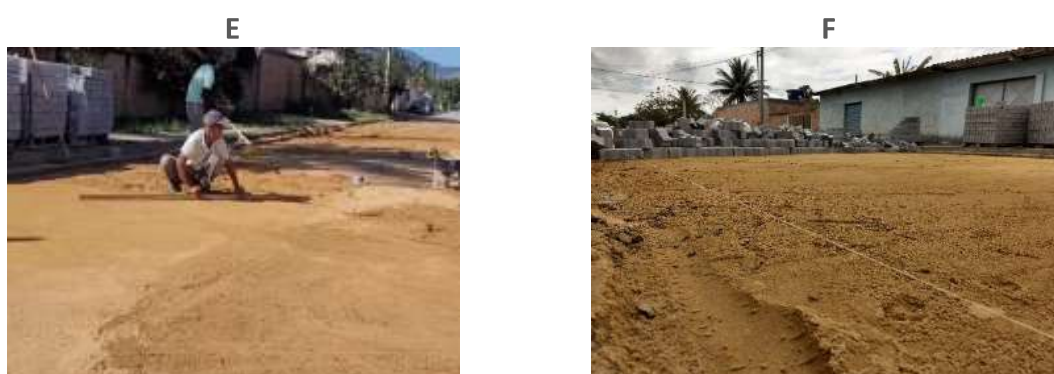
**Figura 6:** Nivelamento adequado e Alinhamento longitudinal e transversal das peças.

Após a compactação, o processo passa a ser manual, onde os operários da obra têm a função de fazer o nivelamento adequado. O cuidado com a espessura da camada de areia de assentamento não é apenas um detalhe, se ela for muito grossa o piso poderá deformar, se for muito fina os blocos podem quebrar. Para fazer o nivelamento adequado figura 6, utiliza-se um sarrafo, figura E, deslizando-o manualmente sobre guias paralelas, sempre seguindo a orientação de 5 cm de espessura de areia sobre a base, conforme estruturas típicas ABCP (2010) e ABNT NBR 15953 (2011). Pode - se observar também o cordão de alinhamento das peças figura 6, figura F, que também tem sua eficiência em manter as peças alinhadas de forma longitudinal e transversal umas às outras com referência a via. Esse procedimento evita o desnível entre as peças e auxilia no encaixe preciso, garantindo a resistência do artefato de acordo com o projeto.

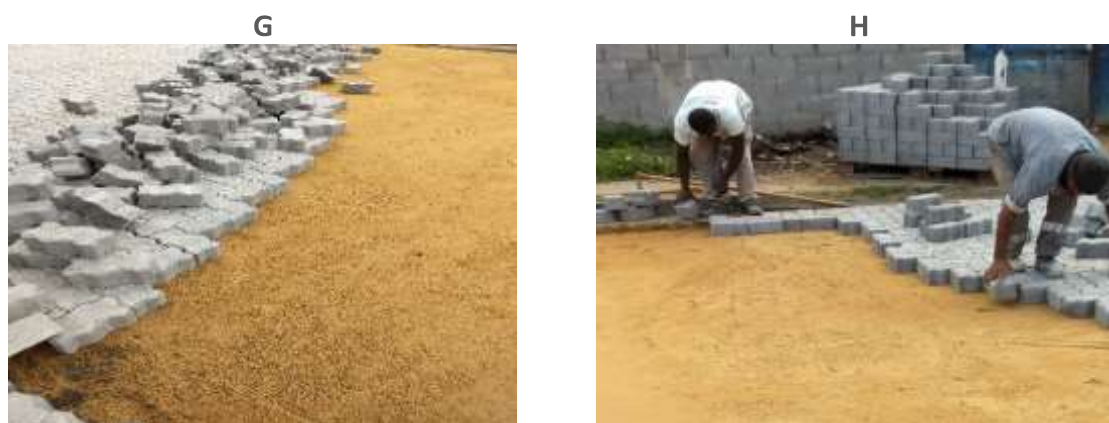
**Figura 6:** Posicionamento e assentamento dos artefatos manualmente.

Conforme o projeto, para garantir a resistência foi considerado o encaixe preciso das peças com espaçamento de 2 mm (Rejunte). Nessa fase foi observado uma perda mínima referente ao material fornecido, observado deformidades e defeitos como trincas e quinas quebradas dos artefatos durante o recebimento do material paletizado. (Carga de 4050 peças, encontrado menos que 1% de peças defeituosas).

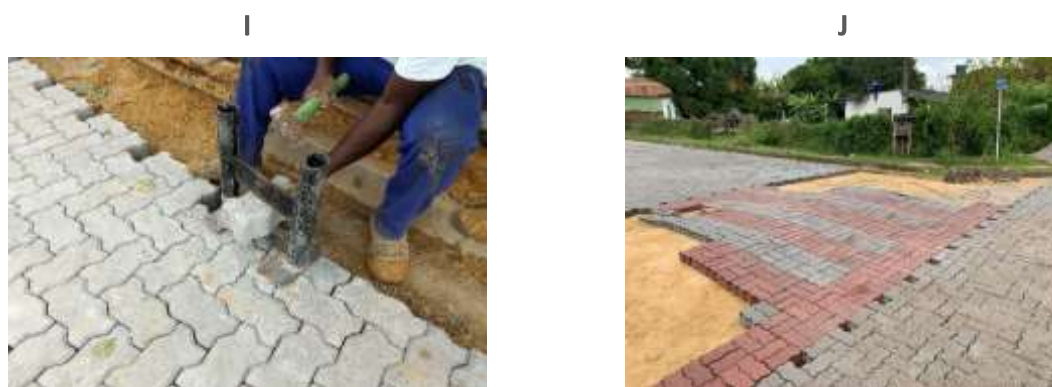
**Figura 7:** Peça é cortada de acordo com a medida do acabamento, sendo utilizado uma ferramenta de corte, figura I. Foi implantado quebra-molas entre as interseções, figura J.

Após o assentamento dos artefatos em toda a via no sentido transversal, foi necessário fazer o acabamento lateral entre os blocos fixados e a sarjeta (contenção lateral). Para tal serviço, a peça foi cortada de acordo com a medida do acabamento, sendo utilizado uma ferramenta de corte, figura

I, feita de aço com medida e resistência capas de cortar as peças de concreto, utilizando uma marreta para auxilio na tarefa.

Acabamento (5). Considerada uma via pública coletora, a rua Alameda Quatro recebe tráfego de vias locais, que com a necessidade da segurança viária, foi implantado quebra-molas entre as interseções, figura J. Os quebra-molas de acordo com o projeto da prefeitura, teve suas medidas consideradas do Tipo A, conforme CONTRAN resolução 600 de 24 de maio de 2016, com suas dimensões de 3,70m de comprimento, 10cm de altura e largura igual à da via, respeitando as drenagens laterais.

Os quebra-molas foram construídos com o mesmo material utilizado na via sendo os artefatos de concreto intertravados fabricados com coloração vermelha, a fim de complementar a sinalização da elevação. Sua base foi elevada com areia média, respeitando os 10cm de altura.

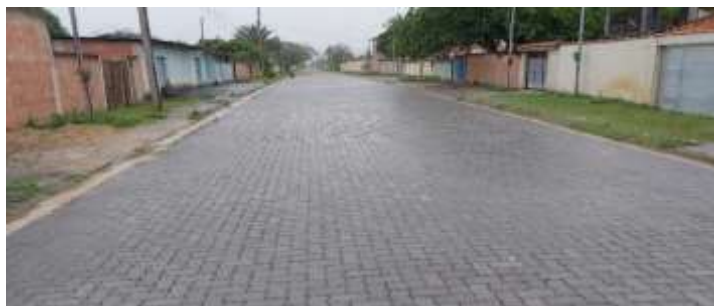
**Figura 8:** Orientação de espaçamento e rejunte entre as peças, demonstrando uma boa drenagem pluvial.

Na figura 8, observa – se a pavimentação, alinhamento e o encaixe entre as peças intertravadas concluídas, que considerando a norma NBR 15953, foi seguido a orientação de espaçamento e rejunte entre as peças, também demonstra uma boa drenagem pluvial.

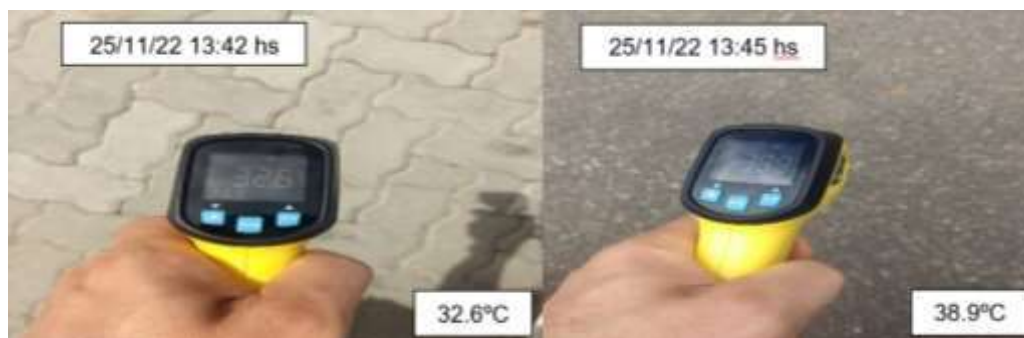
**Figura 9:** Para o teste foi utilizado um termômetro com infravermelho com range de temperatura (-40°C a +400°C), encontrando os seguintes valores, após a comparação entre os materiais.

Também foi importante fazer o comparativo do diferencial de temperatura dos materiais (Pavimento intertravado versus asfalto), figura 9, após a absorção da luz solar, onde o intertravado se mostrou melhor na dissipação do calor, conforme teste.

A verificação de temperatura entre os pavimentos foi considerada uma distância entre o termômetro e o solo de +/- 20cm de altura, a temperatura ambiente de 25°C nesse dia, o intervalo de monitoramento ficou de 3 minutos entre um pavimento e o outro, com distância de 14 metros. 1ª leitura (Intertravado = 32,6°C) e 2ª leitura (Asfalto = 38,9°C). Foi observado em teste que o pavimento intertravado correspondeu com a dissipação térmica comparado com o asfalto, seu resultado em comparação resultou em 6,3°C mais baixo que o asfalto, reforçando uma de suas vantagens entre os pavimentos.
