*Revista*  
*Engenharia, Meio*  
*Ambiente e Inovação*

ISSN 2595-5616

**ENGENHARIA CIVIL**

Faculdade de Ciências Exatas e Tecnológicas -FaCET

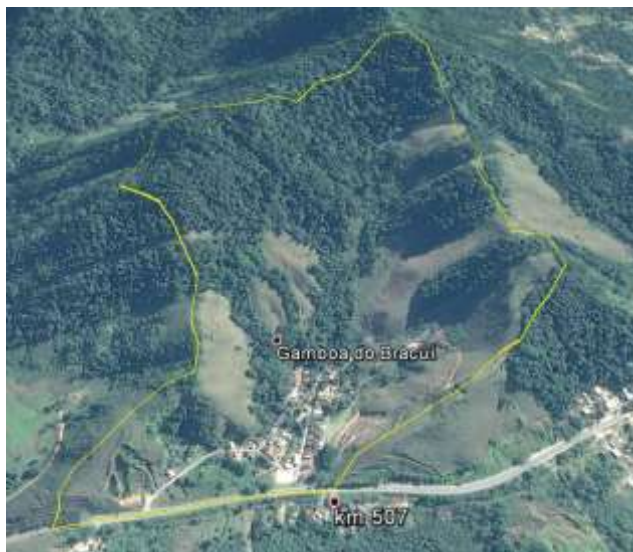
**Figura 1** Limite da Microbacia da Gamboa do Bracuí – Angra dos Reis/RJ delimitada em amarelo  
Fonte Google Earth

A área de estudo, denominada Microbacia da Gamboa do Bracuí, está localizada no município de Angra dos Reis, no estado do Rio de Janeiro, com coordenadas geográficas central 22°56'20 S e 44°24'58 O, na margem à montante da BR-101 no Km 507, a aproximadamente 170 km da capital e no sudoeste do Estado do Rio de Janeiro (Figura 1). A área total é de aproximadamente 1,1 km<sup>2</sup>, confrontando com a rodovia BR-101, com uma altitude 10 m e cota máxima de 360 m.

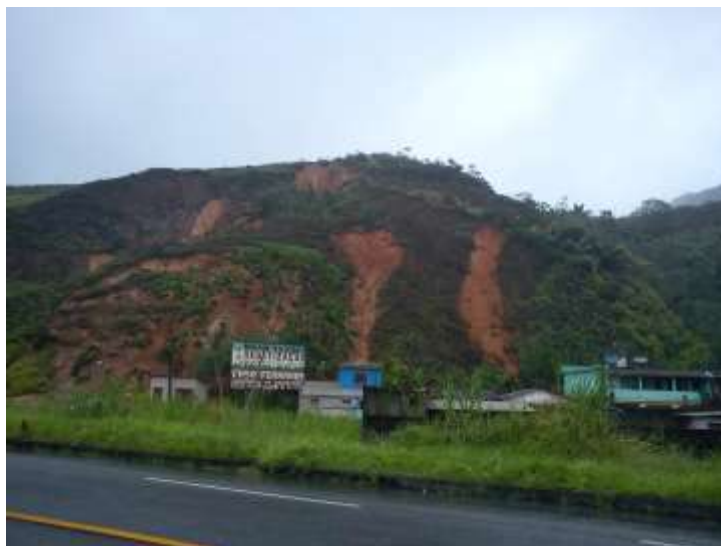
**Figura 2** Construções na área de estudo - Fonte: Arquivo da Defesa Civil de Angra dos Reis

Em visita à área de estudo foi possível encontrar na parte inferior da rodovia ocupações com pouca ou nenhuma técnica construtiva no sopé do morro que constitui um dos divisores da Microbacia da Gamboa do Bracuí (Figuras 2 e 3). Esta elevação natural apresenta cicatrizes de movimento de massa significativo por toda a superfície da elevação. Além disso, também foram localizadas manchas de deslizamentos apontando que são áreas que requerem estudos ambientais e restrições quanto à urbanização.

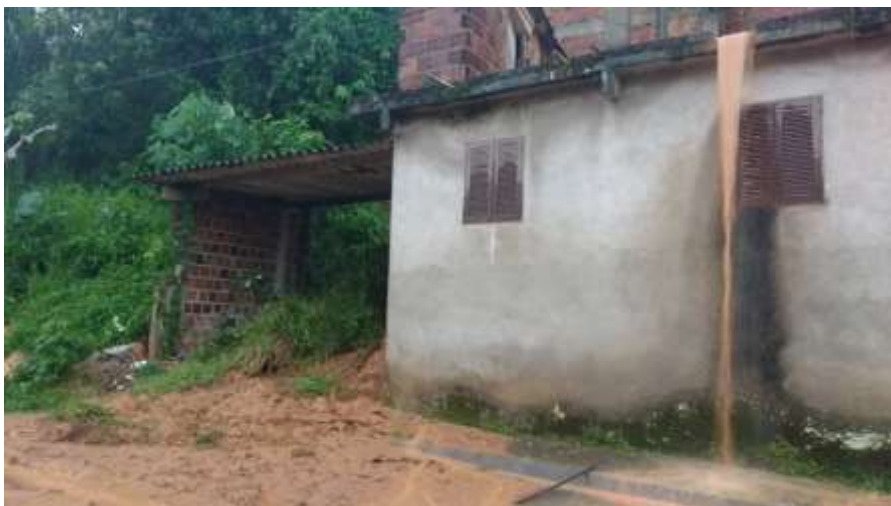
**Figura 3** Edificação em área interdita - Fonte: Arquivo da Defesa Civil de Angra dos Reis

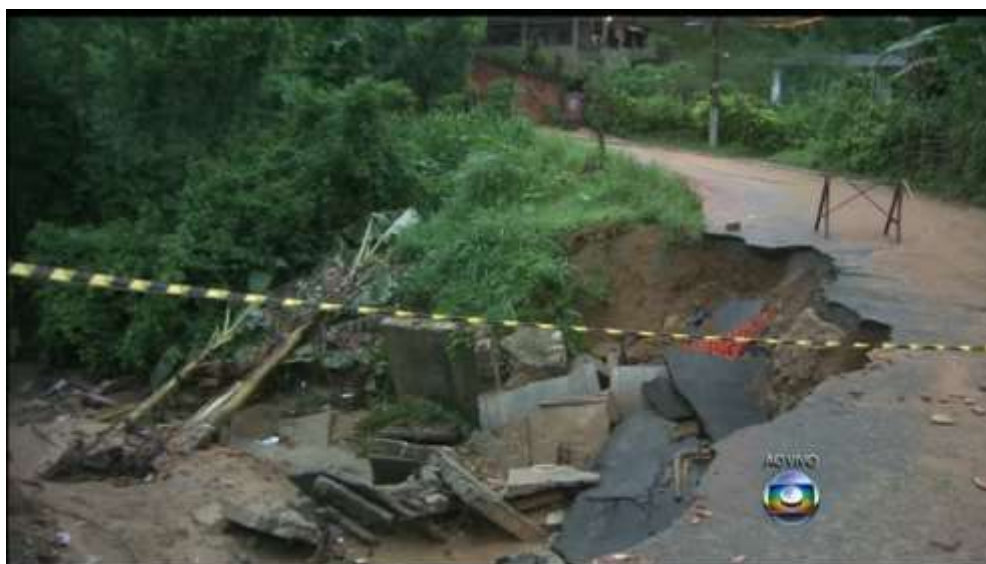
**Figura 1:** Destroços de casa engolida por deslizamento de encosta na cidade de Nova Iguaçu.  
Fonte: G1 (2018), (12/12/2013).

Atualmente o cenário ainda é pouco favorável para muitos brasileiros que vivem fatores econômicos, sociais e culturais. No ano de 2012, no município de Austin, na cidade de Nova Iguaçu (figura 1) devido a grandes chuvas ocorreu um deslizamento de solo onde mais de mil pessoas tiveram que abandonar suas casas, além de transbordar o rio Botas, levando a uma alagação e proliferação de doenças.

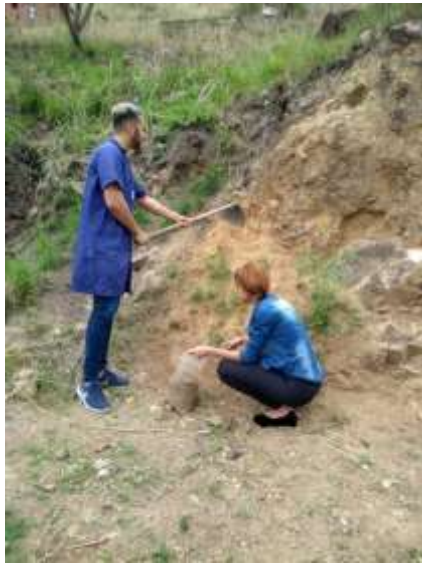
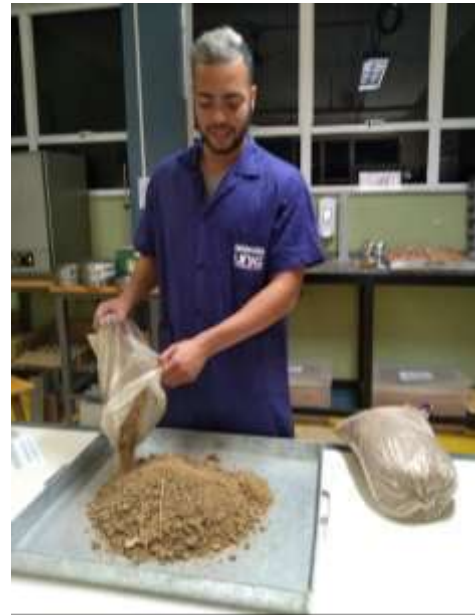
**Figura 1: (a)** Raspagem superficial para coleta de amostra,

**(b)** coleta do material

Nesta parte do trabalho será elaborada uma caracterização da amostra de solo coletada na Rua João Rangel – rua ainda acima da encosta – no ponto de deslizamento, no bairro do Caonze – Nova Iguaçu, mapeada pela defesa civil como um ponto de deslizamento no ano de 2018, onde inicialmente foi feita uma raspagem para retirada da camada superficial de solo coluvionar que contém muita presença de material orgânico, como mostra a figura 1.

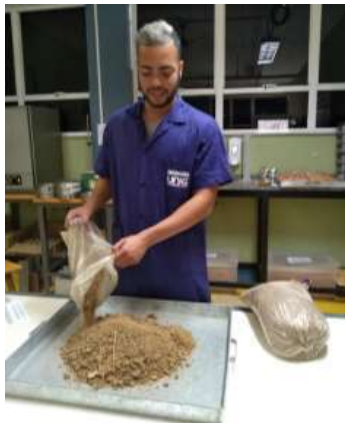
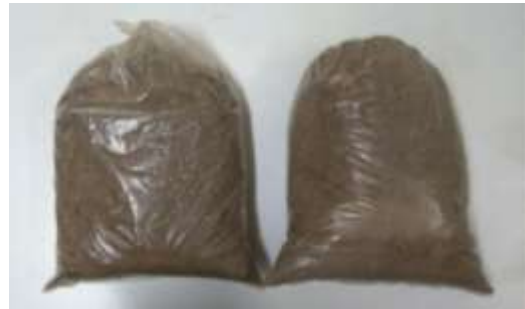
**Figura 2: (a)** Amostras coletadas,

**(b)** preparação da amostra para secagem

O ensaio foi realizado no laboratório da Universidade Iguaçu – UNIG, que para uma melhor apresentação de técnica viável faz-se necessário o conhecimento das características do solo, com o objetivo de conhecer o módulo de finura e a composição do agregado miúdo, fundamentado na norma NBR 7181. Logo deu-se início ao processo de preparação e secagem higroscópica da amostra de solo como mostra a figura 2.

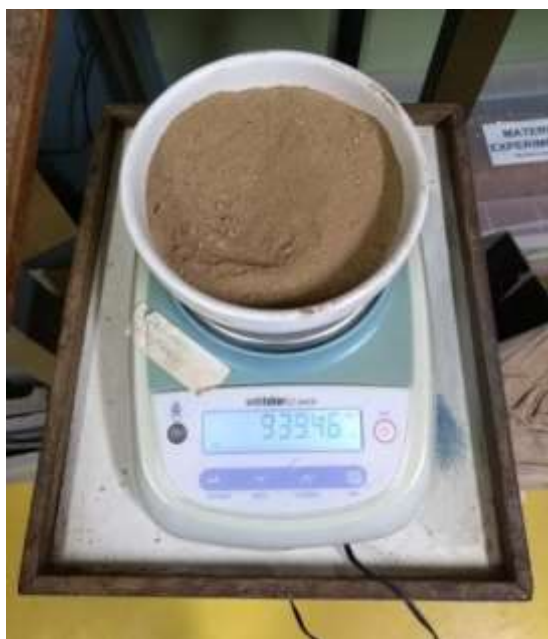
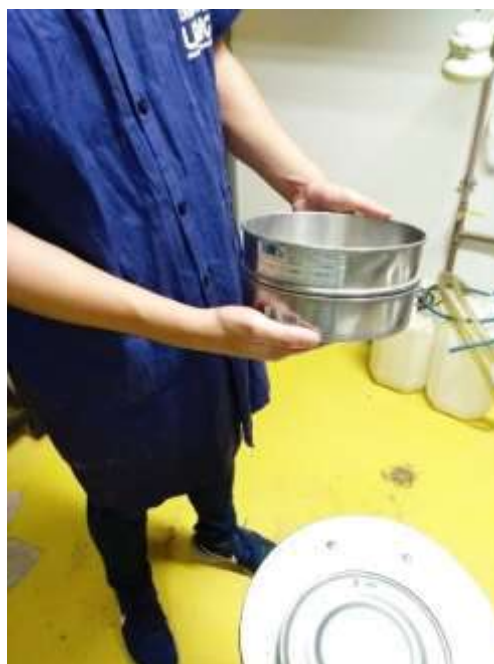
**Figura 3: (a)** Amostra já quarteada, pesada e com grãos menores,

**(b)** Apresentação de algumas peneiras

Em seguida foi realizado o quarteamento dos torrões e homogeneização das amostras com auxílio de uma pedra mármore. Em seguida foi pesada uma quantidade de 500g para o ensaio e com as peneiras previamente limpas, foram preparadas obedecendo à série, com abertura da malha em ordem crescente da base para o topo, de 200 mm à peneira de 10 mm, figura 3. E repetido o processo mais uma vez.

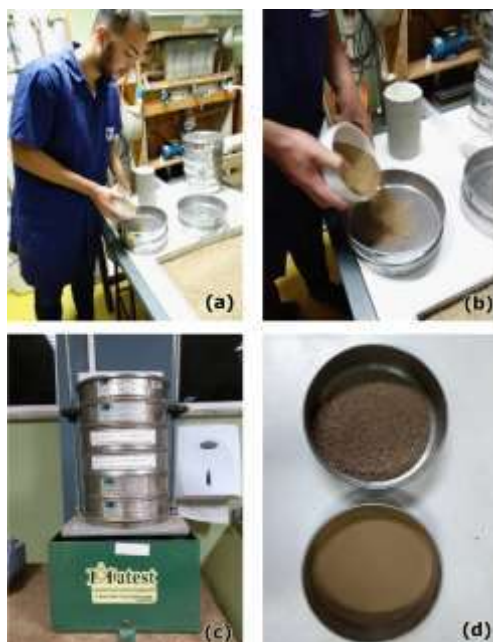
**Figura 4:** (a) e (b) Introdução de solo às peneiras, (c) Realização do peneiramento, (d) Peneira de número #10 e fundo da peneira

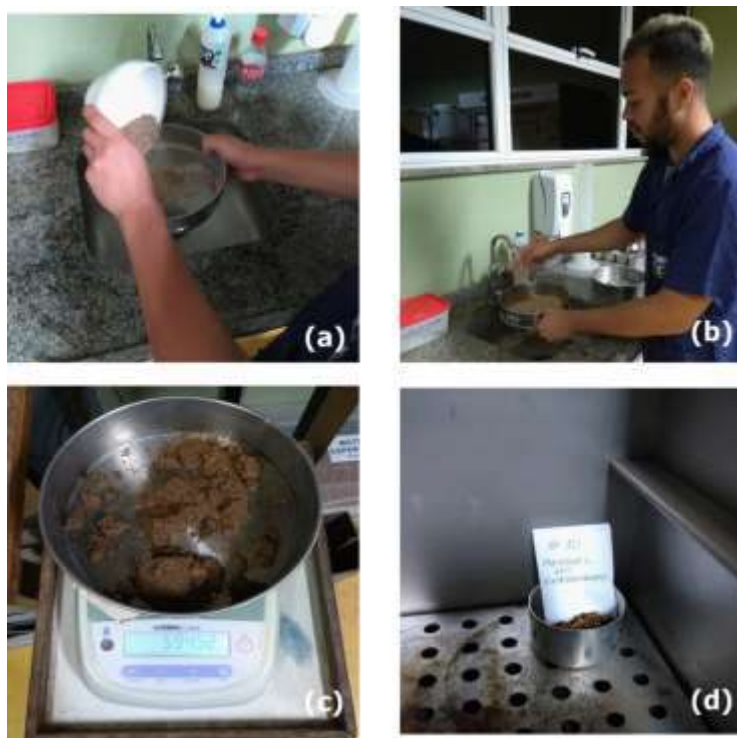
**Figura 5:** (a) e (b) Lavagem das amostras, (c) Amostra pesada em estado úmida, (d) secagem de amostra em estufa

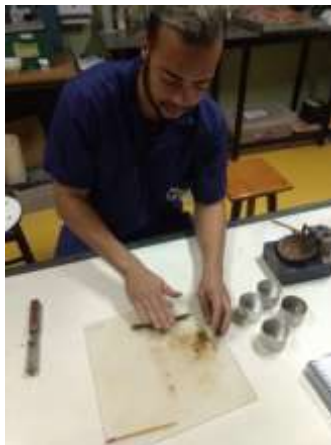
É preparada uma pasta com o solo que passa na peneira #40, enrolando com a palma da mão em formato cilíndrico numa placa de vidro esmerilhado até alcançar o diâmetro de 3 mm (espessura de uma carga de caneta como demonstra na figura 6), quando o cilindro romper ou apresentar fissuras, é pesado e reservado o material para determinar sua umidade, repete-se pelo menos cinco vezes, o limite de plasticidade será a média dos teores de umidade das amostras.

**Figura 6:** (a) ensaio no vidro esmerilhado (b) amostras do ensaio na estufa

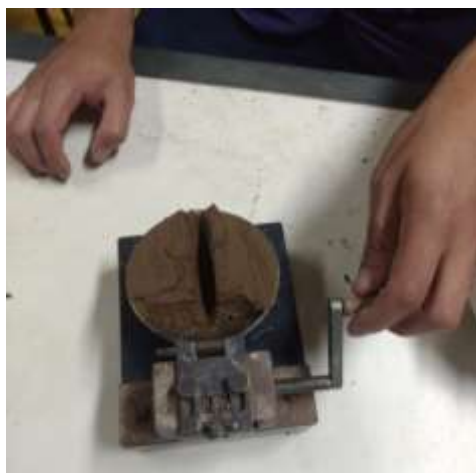
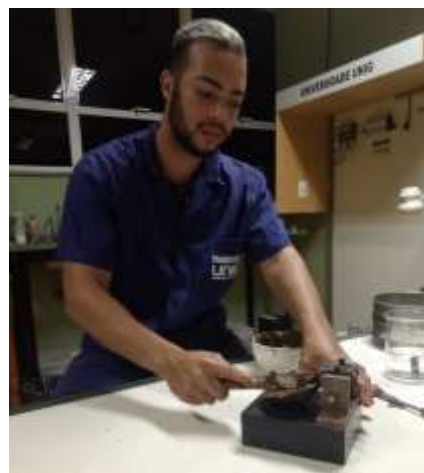
(b) Aplicação dos golpes

Colocou-se na concha do aparelho de Casagrande uma pasta do solo preparada com o material passante da peneira #40, com o cinzel fez-se o sulco no centro da pasta, ao girar a manivela foram contados os números de golpes até o sulco se fechar, é retirada uma amostra do meio da concha, pesada úmida e seca, repetiu-se 5 vezes e após seca em estufa determinou-se o valor de liquidez do solo para 25 golpes, figura 7.

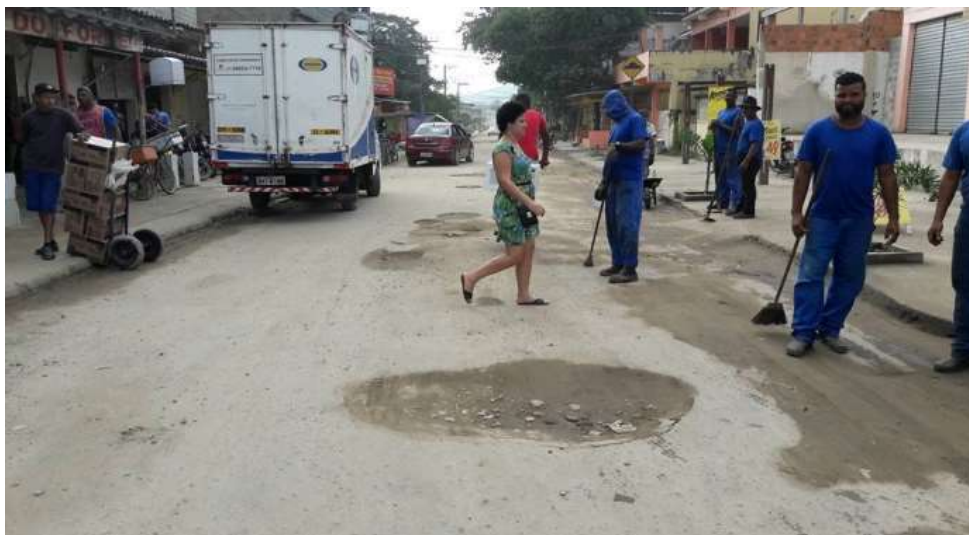
**Figura 8:** avarias encontrado na via *Fonte: (Autor, 2018)*

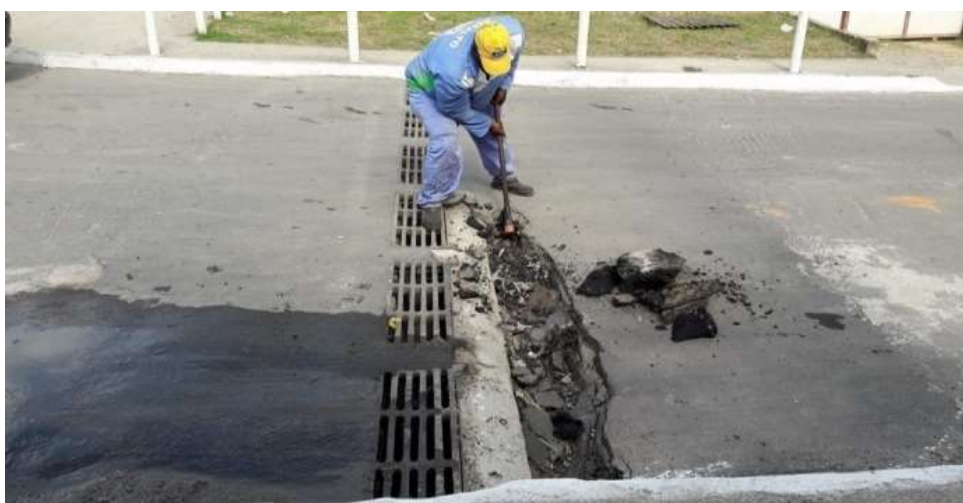
**Figura 9:** processo preparatório de limpeza para colocação da emulsão *Fonte: (Autor, 2018)*

As imagens a serem demonstradas apresentam alguns tipos de danificação no asfalto em que os trabalhadores atuaram. A atividade se inicia pela limpeza do buraco (Figura 8), este método significa a retirada de sujeira como terra, pedras e lixos utilizando rastelos, pás e vassouras, algumas pedras são condicionadas no centro do buraco. Com o uso de uma picareta, quebram asfaltos com deformidades em torno do buraco, de modo em que facilitam o enchimento com a massa asfáltica (Figura 9). Este é processo completamente manual, sendo necessários grandes esforços físicos, quando as patologias são de grandes extensões, os profissionais não efetuam a retirada de todas as impurezas do buraco. Este método de limpeza e preparo do solo é de suma importância, já que a próxima etapa é a aplicação da emulsão e para que a mesma seja fixada de forma correta é necessário que o buraco esteja com o mínimo de impurezas e irregularidades no solo (Simionato 2018).

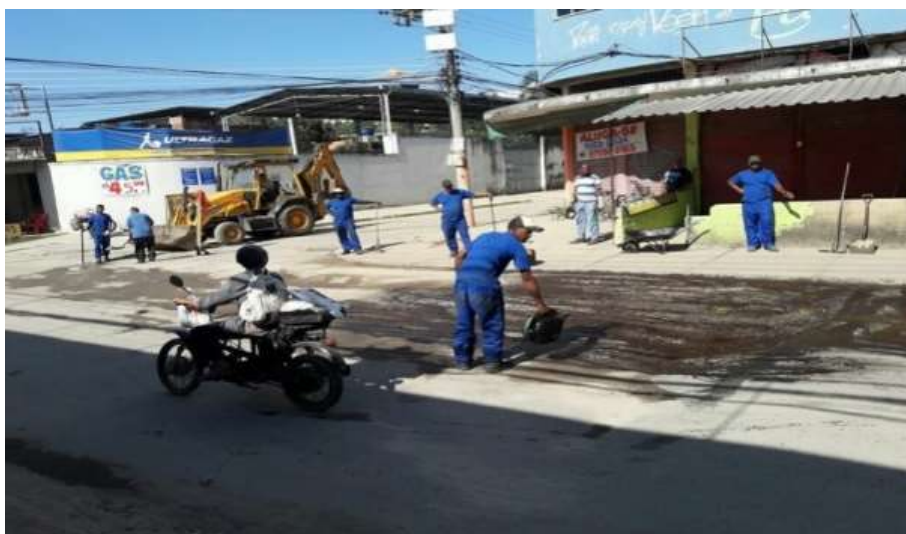
**Figura 10:** colocação da emulsão sob a cratera *Fonte: (Autor, 2018)*

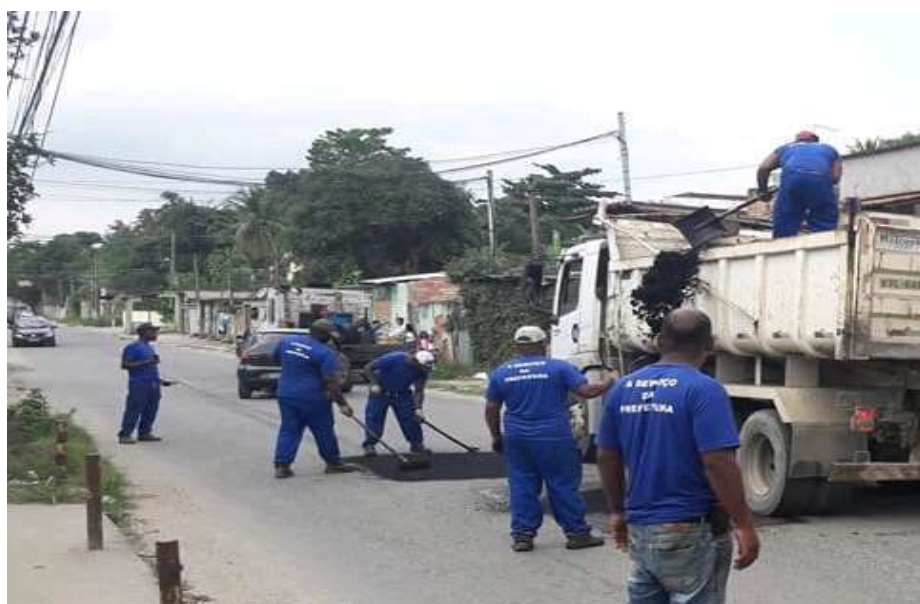
**Figura 11:** demonstra o processo de descarga *Fonte: (Autor, 2018)*

Após aplicada a emulsão, é o momento do caminhão descarregar a massa asfáltica (Figura 11 e12). De acordo com (Simionato 2018, p. 43) “O caminhão deveria erguer a carroceria despejando, assim, o material no chão. Com isso, os operadores transfeririam o material para um carrinho de mão e fariam a aplicação na patologia a ser corrigida”. Porém, a forma como o profissional pratica é diferente do adequado. No momento de se aplicar o piche um operador sobe na carroceria do caminhão e descarrega, com o auxílio de uma pá.

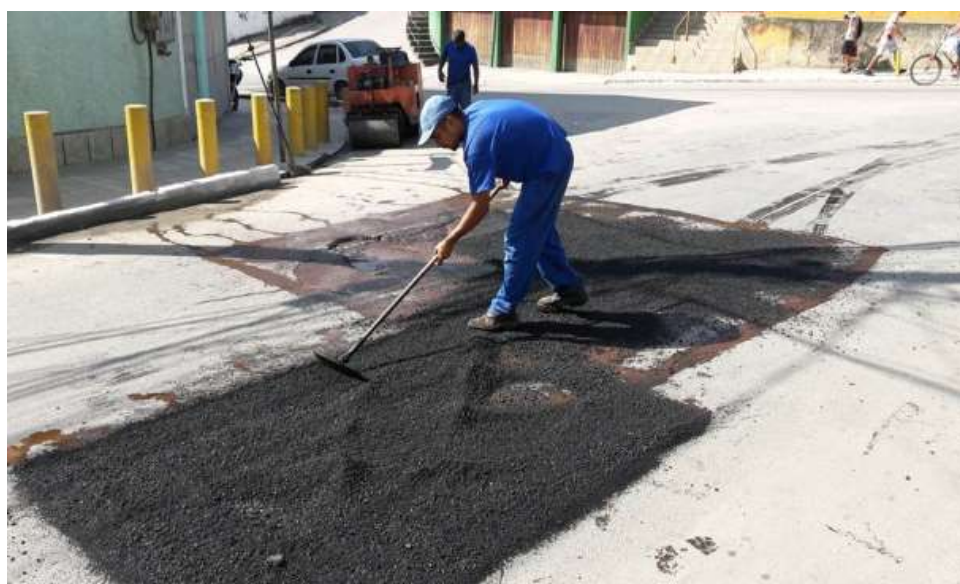
**Figura 12:** aplicação e nivelamento da massa asfáltica *Fonte: (Autor, 2018)*

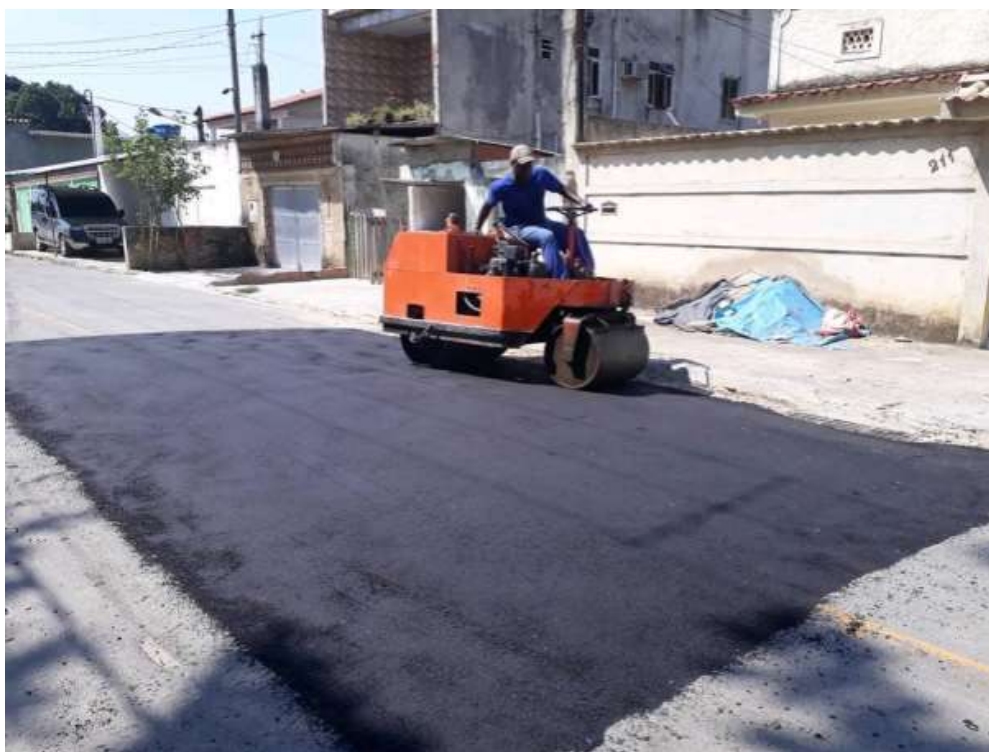
**Figura 13:** operador do rolo compactador *Fonte: (Autor, 2018)*

Em concordância com a figura que expõe o profissional que opera o rolo compactador, podemos observar a falta dos EPI's que deveriam estar sendo utilizados, como capacetes para proteção de agentes meteorológicos, quedas ou projeção de objetos, colete refletivo com proteção de chuva e protetor auricular para proteção dos ruídos da máquina.

O operador de rolo compactador (Figura 13) é encarregado pela compactação dos materiais aplicados na superfície danificada utilizando a capa asfáltica. O ambiente de trabalho deste trabalhador é a cabine do equipamento, onde possui um assento, direção e uma alavanca e às vezes dependendo do equipamento, uma cobertura. O equipamento produz 87,7 decibéis (dB), expondo o trabalhador a risco físico de vibração e exposição ao calor (Barros et.al, 2014).

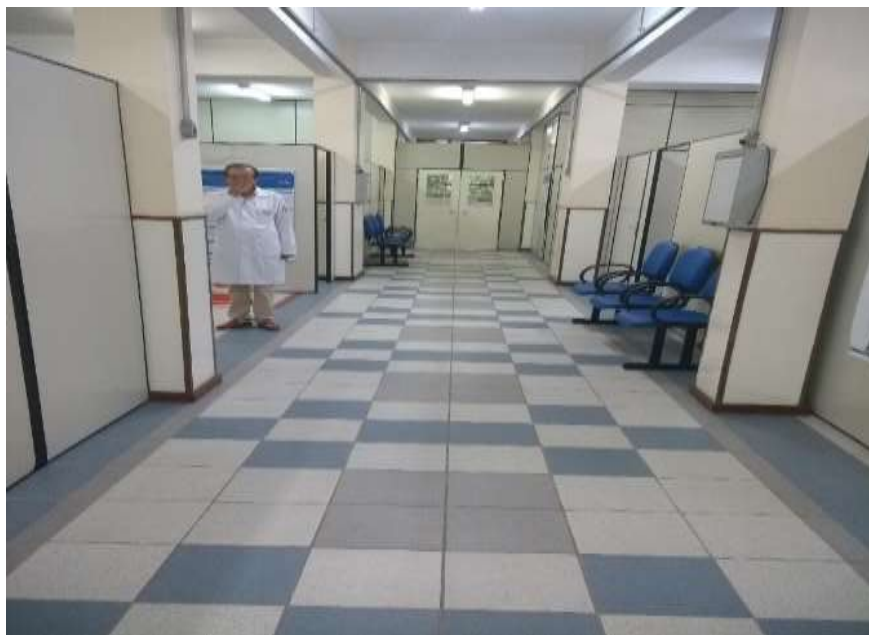
Pode-se observar em toda área de circulação (figura 2) que os pisos são de cor clara, antiderrapantes, fácil de limpar, são de formas contínuas, sem desníveis e pouco espaço em suas juntas, o que impede o acúmulo de água e proliferação de bactérias obedecendo a norma.

**Figura 2:** Corredor de acesso principal Fonte Autora: (2018).

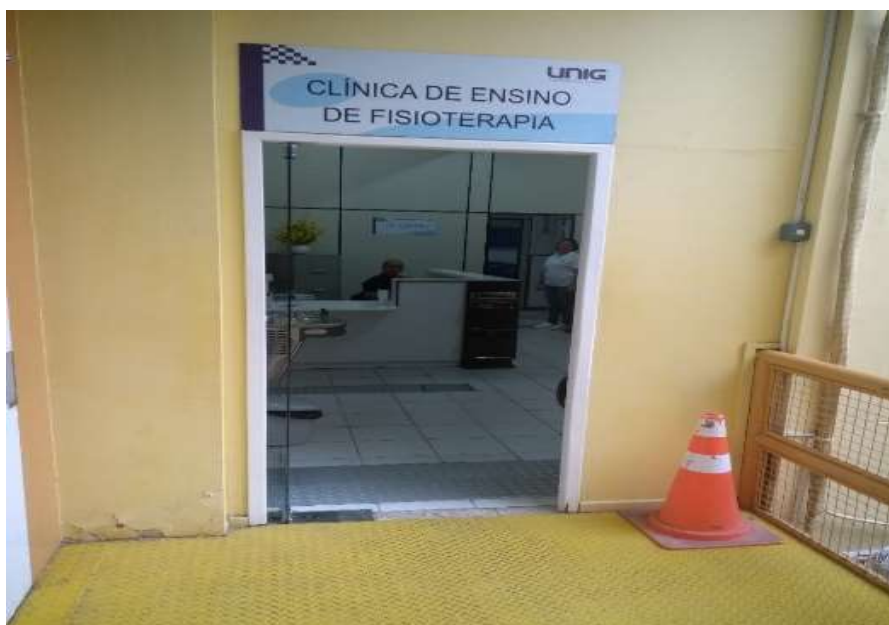
**Figura 3** Porta de acesso do corredor de acesso as salas e porta de entrada Fonte Autora: (2018).

As portas de acesso ao corredor são de duas folhas (Figura 3), onde pelo menos um dos lados pode ser aberto com um único movimento e a porta de entrada (Figura 4) é propícia a passagem de pacientes cadeirantes.

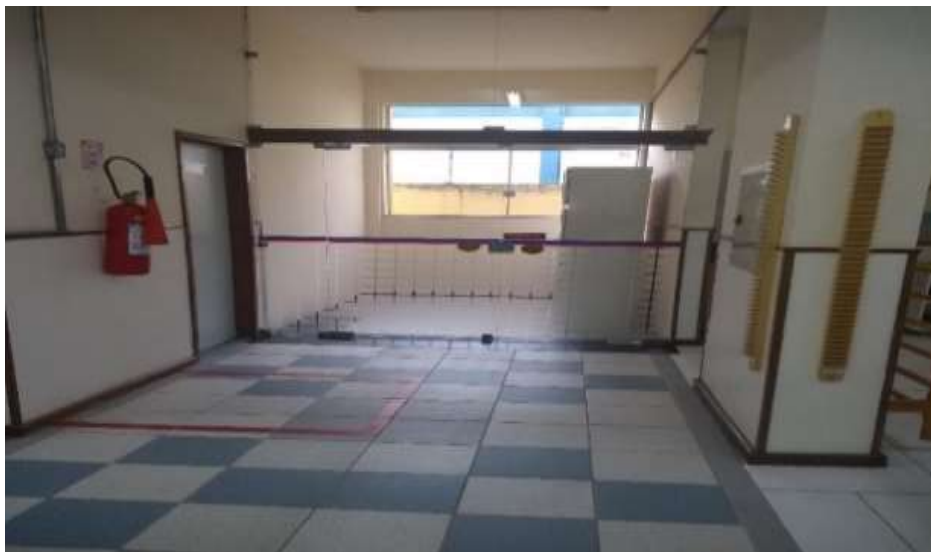
**Figura 4** Porta de acesso da porta de entrada Fonte Autora: (2018)

A porta de acesso principal se encontra localizada próximo ao elevador (Figura 4), facilitando o acesso ao paciente ao chegar na clínica, a maçaneta possui uma altura adequada e a largura se enquadra dentro da norma de acessibilidade NR9050 Fonte Autora: (2018).

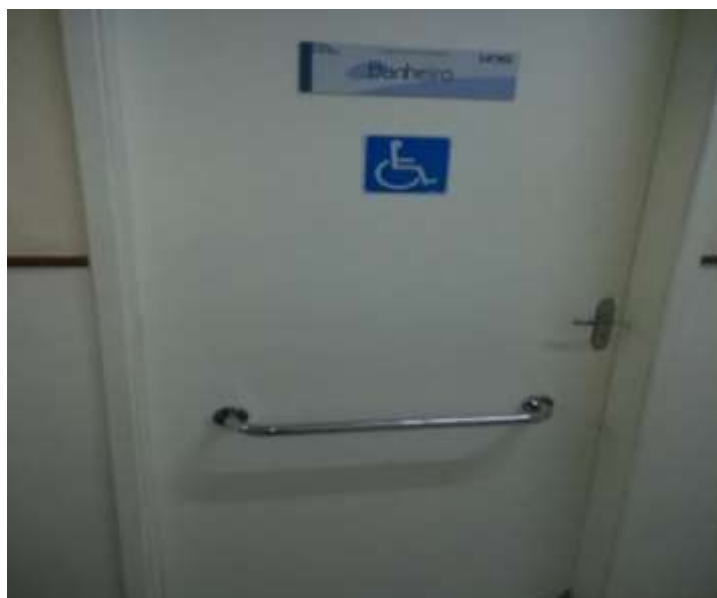
A porta do Banheiro encontra-se adequadamente sinalizada e adaptada conforme demonstra a figura 5 abaixo.

**Figura 5** Porta Banheiro com acessibilidade Fonte: Autora (2018).

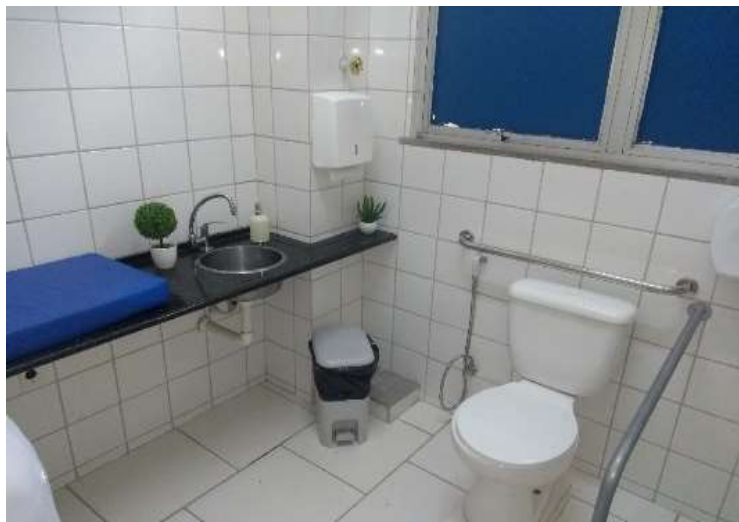
Os sanitários da clínica apresentam as barras laterais, áreas de circulação e altura compatível com a norma conforme figura abaixo.

**Figura 6** interiores do banheiro de acessibilidade Fonte: Autora (2018).

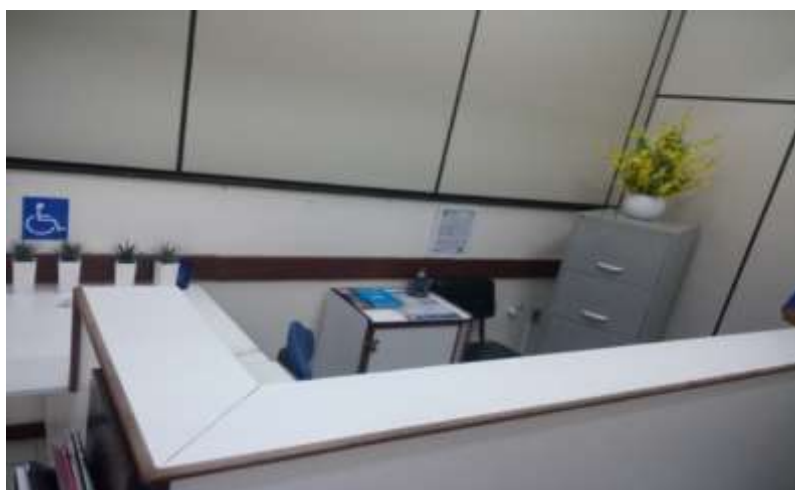
**Figura 7** Recepção da sala de fisioterapia Fonte: Autora (2018).

O Balcão da recepção encontra com altura padrão, mas há necessidade de um balcão acessível segundo a NBR 9050.

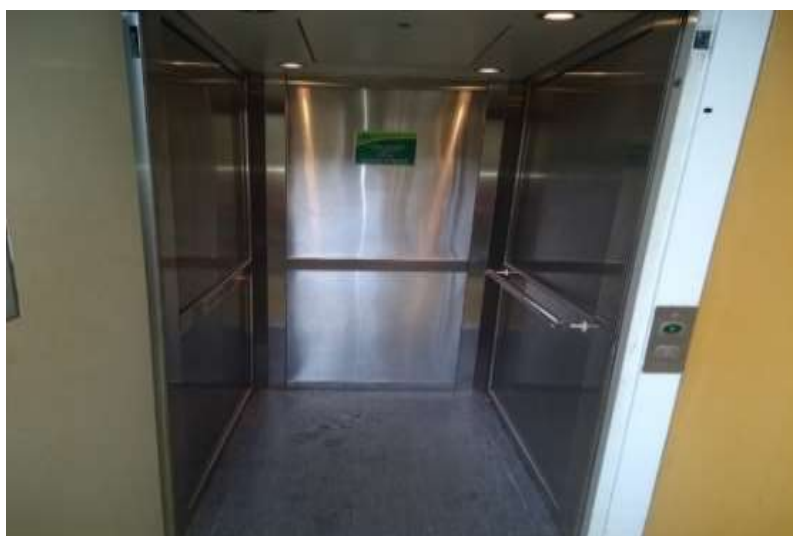
**Figura 8** Interior do elevador de acessibilidade Fonte: Autora (2018)

Presença de elevador (Figura 8), equipamento essencial no transporte de pessoas cadeirantes, ocasionando maior conforto e segurança para pessoas com locomoção restrita, dando maior independência e confiança.

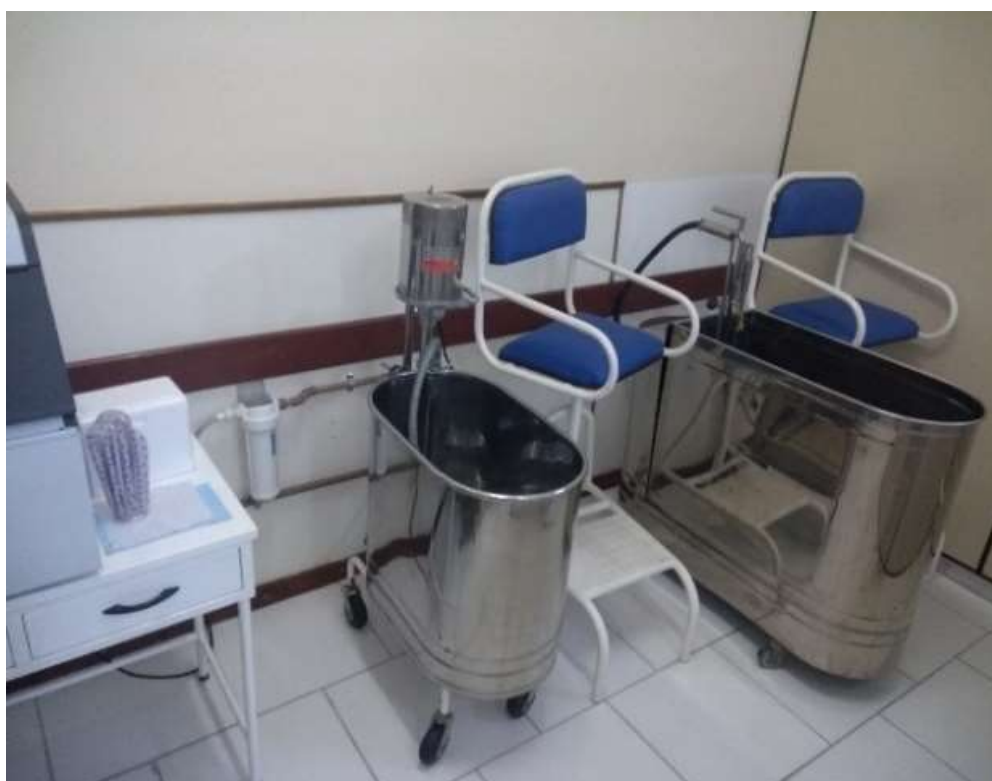
**Figura 9** Box de Termoterapia Fonte: Autora (2018)

Nota-se que em alguns boxes específicos temos um piso emborrachado (Figura 9) o que é de suma importância tendo em vista o tipo de aparelho usado, evitando descarga elétrica e desequilíbrio atômico tanto do paciente como do fisioterapeuta. Atendendo as especificações da norma.

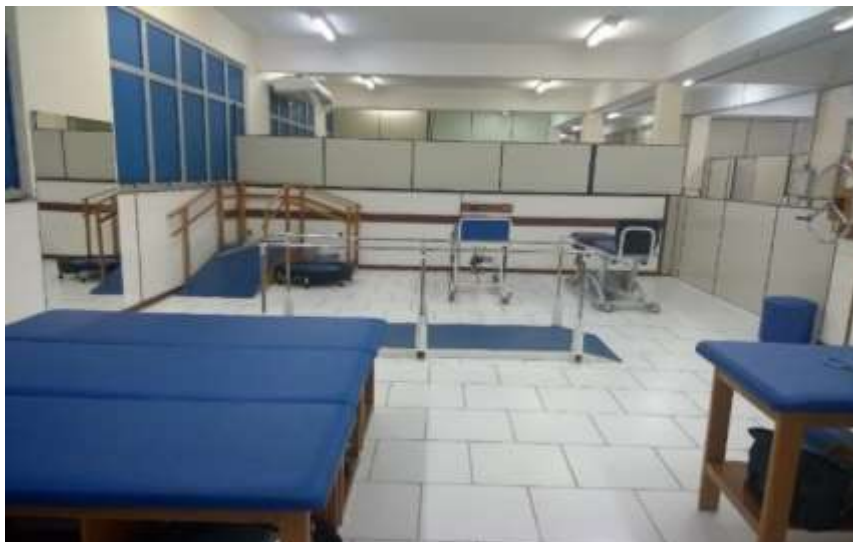
**Figura 10** Pé direito Fonte: Autora (2018)

A clínica conta com um amplo espaço (Figura 10), possui pé direito onde todo o mobiliário se encontra bem distribuído se encontrando dentro da norma 9050 para acessibilidade, ambiente climatizado, bem iluminado, passando conforto térmico e bem-estar aos seus pacientes.

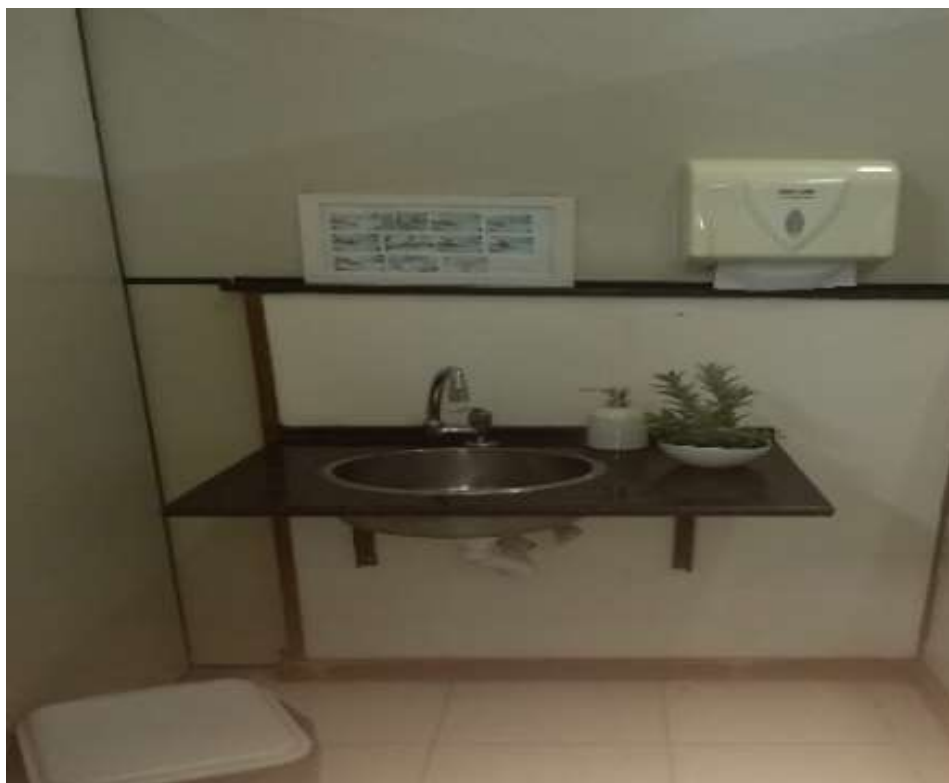
**Figura 11:** Lavabo Fonte: Autora (2018)

O lavabo (Figura 11) situado em rota acessível, se apresenta dentro da norma 9050 e pode ser utilizado por pessoas sem necessidades especiais.

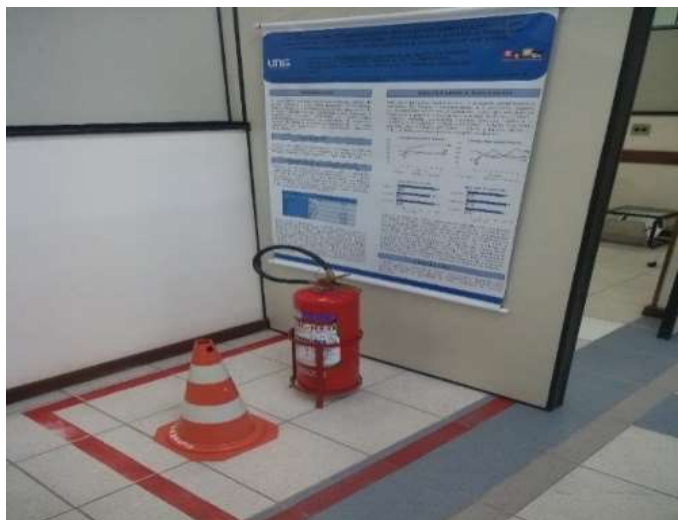
**Figura 12** Extintor Fonte: Autora (2018).

Presença de extintor de incêndio em rota acessível como preconiza a lei 13.425 que determina a presença de equipamento contra incêndio.

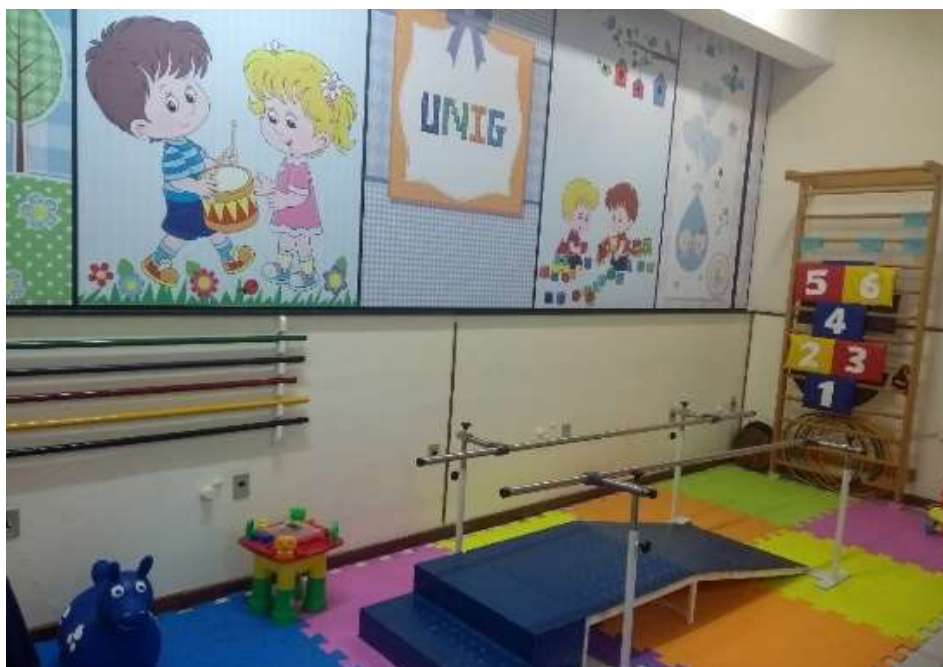
**Figura 13:** Box de fisioterapia pediátrica Fonte: Autora (2018).

A presença de uma área específica para tratamento infantil com mobiliário adaptado e adequado de acordo com a norma, como mostra a figura abaixo.

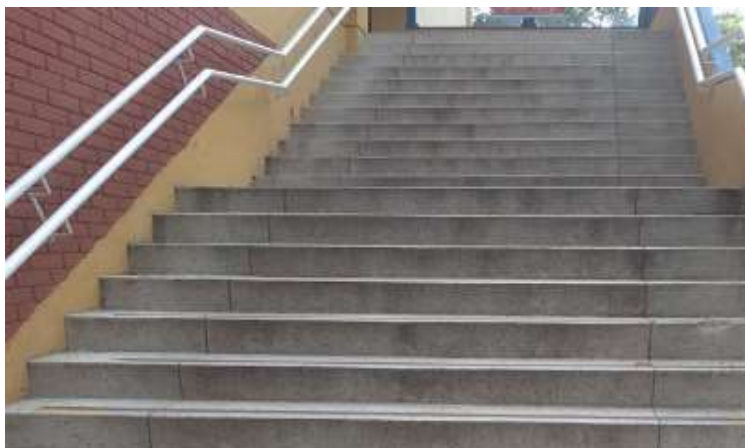
**Figura 14** Escada Fonte: Autora (2018)

Uma das maiores dificuldades encontradas por pessoas cadeirantes sem duvidas é a escada, mesmo com corrimão, altura e largura dos degraus dentro da norma como mostra a figura abaixo, não é viável para pacientes com deficiência.

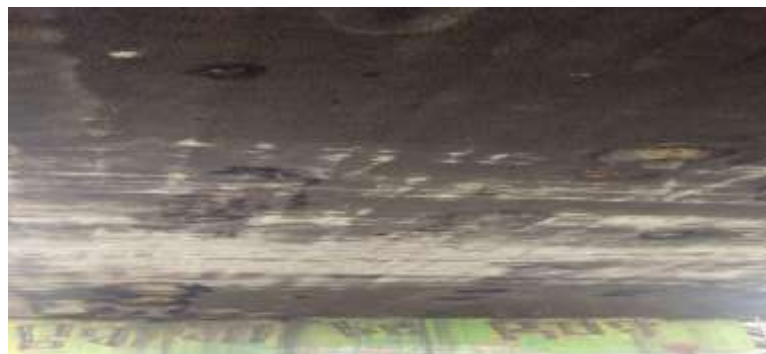
**Figura 2:** Identificação de Umidade no vão central do Viaduto.

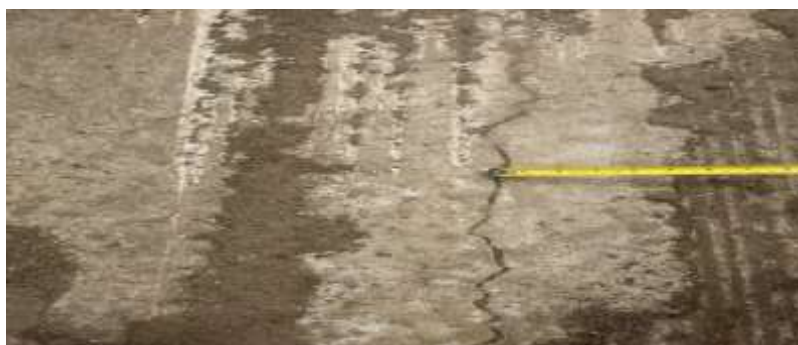
**Figura 3:** Fissura na parte superior do vão central do Viaduto.

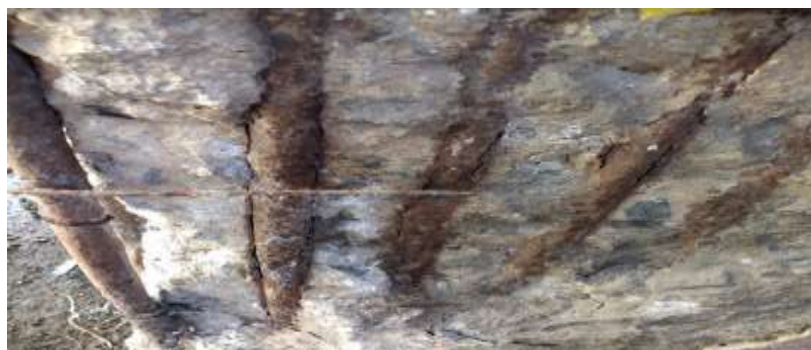
**Figura 4:** Carbonatação nos pilares do viaduto.

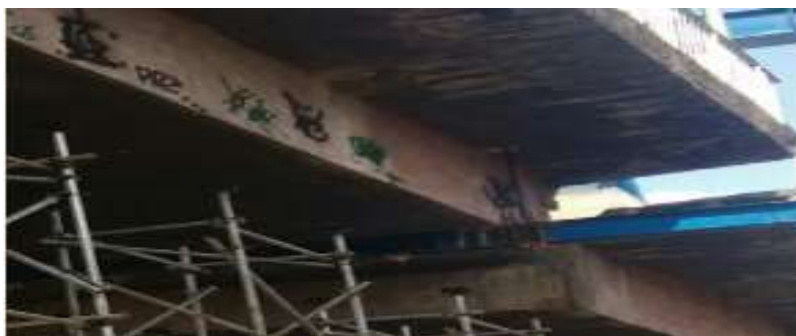
**Figura 5:** Içamento do vão para reparo do dente gerber

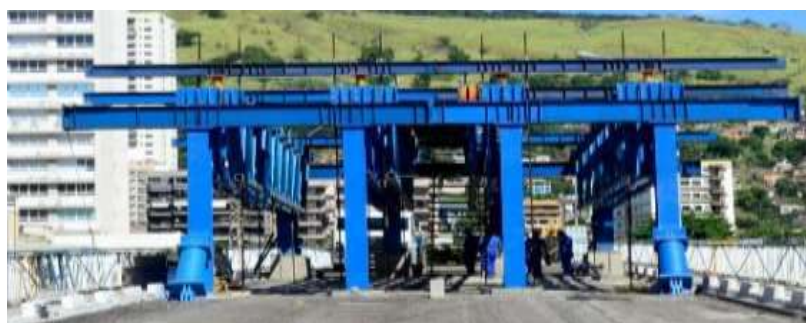
**Figura 6:** Macacos Hidráulicos Para Procedimento de içamento

Segundo o responsável da obra, o engenheiro Jorge Godoy, “foi necessário realizar o içamento das vigas gerber Figura 5 danificadas através de macacos hidráulicos (Figura 6) para restauração de inúmeras fissuras e trincas encontradas nos apoios dos dentes, com a reparação dos dentes, com colocação de produto para alcalinização (hidratação) do concreto antigo, pois o ph do concreto (proteção) diminuiu no decorrer dos anos, foi aplicado um inibidor de corrosão nas armaduras para fazer uma limpeza, em outras partes foi retirado o concreto antigo e restaurada com argamassa polimérica (impermeabilizante) para a recomposição do concreto retirado. Após a retirada da forma foi realizado a finalização da impermeabilização com argamassa cristalizadora, afim de inibir qualquer cristalização, foi feito a colocação de apoios do tipo Neoprene Fretado com uma espessura de 5,2 cm, (um tipo de borracha especial que possui várias chapas em seu meio), tem a função de fazer o alongamento incertamente do viaduto ocasionando sua frenagem e aceleração, devido ao tráfego sob o viaduto, essa borracha fica localizada entre o apoio e o vão que foi içado, o serviço foi finalizado recolocando o vão em seu devido lugar, foram restauradas as juntas de dilatação com epóxi (um tipo de cola muito resistente) na estrutura das lajes, fazendo o fechamento entre o vão içado e o fixo na parte superior do viaduto”.

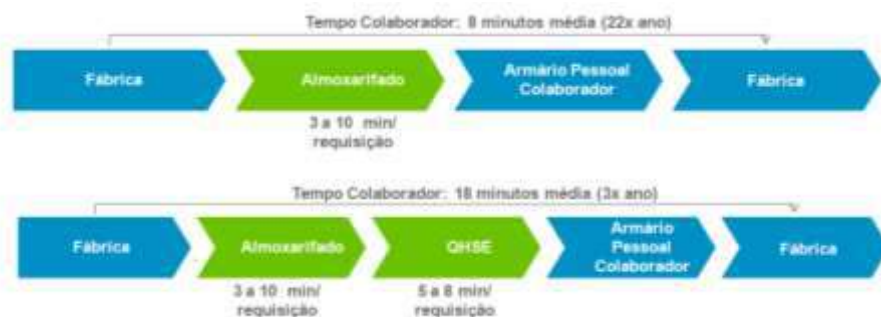
A maneira como era realizada todo esse processo de armazenamento e distribuição causava muito atraso e dificultava o processo de produção, pois a empresa mantinha um estoque de equipamento de proteção individual no almoxarifado, onde fazia suas distribuições direto do almoxarifado, sendo que para cada EPIs distribuído necessitava-se que o funcionário preenchesse uma ficha de requisição com a equipe de segurança do trabalho no QHSE, logo após era disponibilizado para o funcionário o EPI e isso era feito de forma manual e

muito exaustiva, e o tempo que se demorava entre a entrega do equipamento causava grandes prejuízos à empresa como mostra a Figura 1.

**Figura 1** – Fluxo de distribuição de EPI's antes da implantação da Vending Machine.

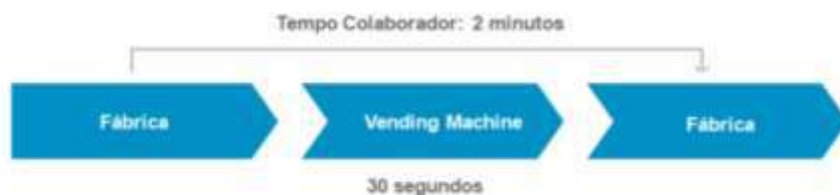
Dentro desse contexto é possível identificar a eficácia de uma máquina em processo de entrega e distribuição de EPI's (*Vending Machine*) como mostra a Figura 2, otimizando a entrega e facilitando o acesso ao EPI por parte dos operadores, e também realizando o controle e gerenciamento, pontos que devem ser considerados para compreensão dos empregados e adaptação do uso de EPI. A lei nº 6.514 de 22 de novembro de 1977 da Consolidação das Leis do Trabalho, referente à Segurança e Medicina do Trabalho e norma regulamentadora NR – 6 – Equipamento de Proteção Individual foram empregadas como base legal para solucionar sobre os assuntos que devem ser tratados neste processo de conscientização, propiciando assim maior proteção aos empregados e cumprimento da legislação trabalhista.

**Figura 2** – Fluxo de distribuição de EPI's com a implantação da *Vending Machine*.

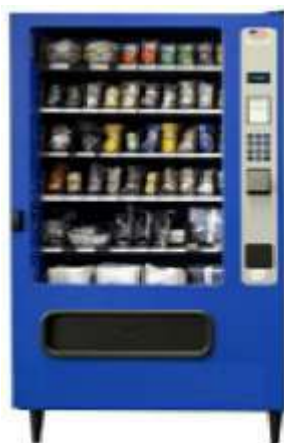
**Figura 3 – Vending Machine, tipo 1**

Foram implantadas nos acessos das fábricas, almoxarifado e acessos à visitantes um total de 14 *Vending Machines* sendo: 10 *Vending Machines* conforme a Figura 3, e 4 *Vending Machines* conforme a Figura 4, locadas e abastecidas pela Empresa 1.

Os EPIs abastecidos nas máquinas variam de acordo com a necessidade e a quantidade usada pelos operadores e usuários dos equipamentos. Foi feito um cadastramento de senha e treinamento de uso da Vending Machine com todos os colaboradores, e em caso de dúvidas no uso da máquina ou esquecimento da senha, foi disponibilizado em cada equipamento um manual de uso e recadastramento de senha, como também o ramal da Empresa mantenedora da *Vending Machine* para casos de dúvidas, manutenção ou reposição de EPIs.
